宿州宿马园区安徽协锐金属制品有限公司“4·25”物体打击事故调查报告

2025年4月25日，宿马园区安徽协锐金属制品有限公司加工车间发生一起物体打击事故，造成1人重伤。

事故调查组认定：该起事故是一起一般生产安全责任事故。

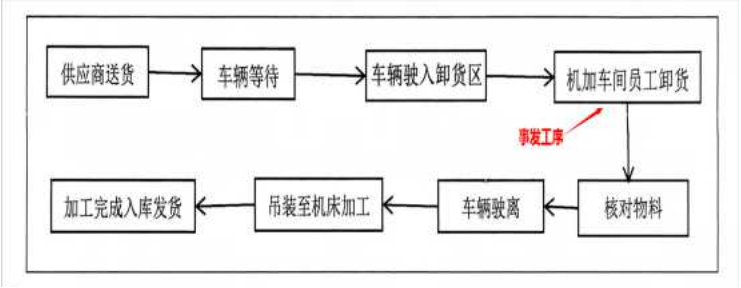
图1 加工车间工序流程图

事故发生在安徽协锐公司一厂加工车间内。该车间主要承担铸件卸货、机床加工、成品入库及装车发货等工序。事发生在卸货环节（图1）。

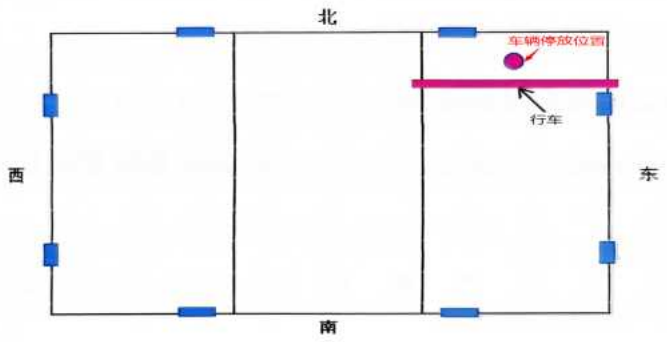
图3 加工车间平面图

事故车间位于宿州市宿马园区机械产业园1号厂房。事发时，皖L****6货车南北向（车头朝北）停放在车间东侧偏北置（图3）。车辆东侧堆放待加工铸件和机床，西侧堆放已加工铸件（图4）。
