安徽爱翔施工劳务有限公司“10·31”一般中毒窒息事故调查报告

2024年10月31日8时30分许，安徽爱翔施工劳务有限公司（以下简称：爱翔劳务公司）安排工人在潘集区田集新一村一处市政管网污水井内清理堵塞管网时，发生一起中毒窒息事故，造成1人死亡、3人受伤，直接经济损失约175.5万元。

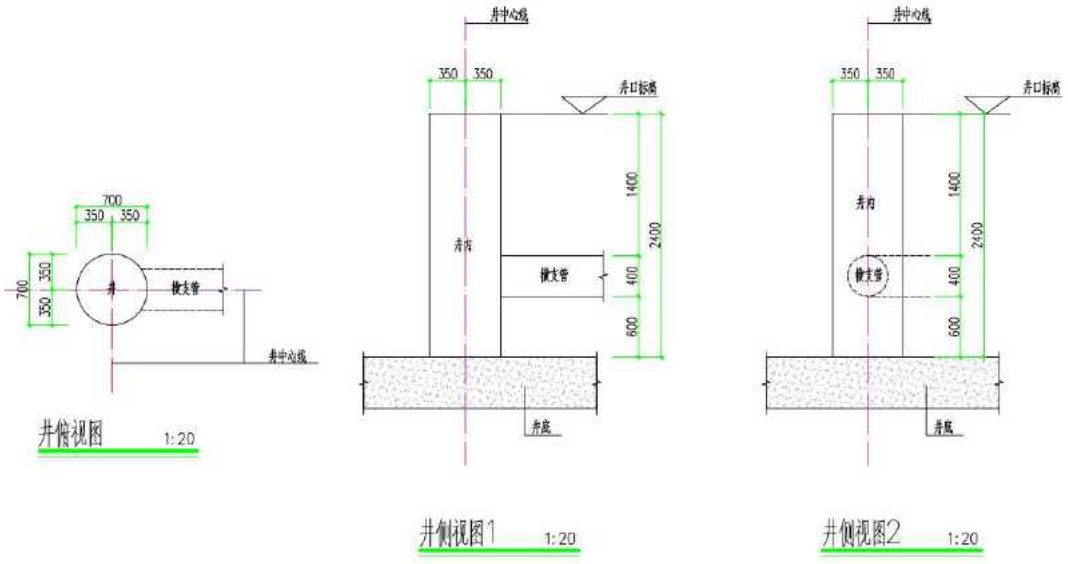
图 2 事发污水井

事故地点位于潘集区天柱山路和珠江东路交叉路口向东约50米处的一处市政污水井（见图1），该污水井井深为2.4米、直径为0.7米、井内横支管上沿至井口为1.4米、横支管管径约为0.4米（见图2、图3）。污水井南侧沿路为公厕、垃圾中转站及搬迁楼居民区，北侧沿路为幼儿园及各类门面房及居民楼（见图4、图5）。该污水井所在的珠江东路正在进行“潘集区内涝综合治理项目”路面施工。

2024 年 11 月 2 日 13 时 30 分左右，事故调查组委托安徽省淮南生态环境监测中心对污水井内气体进行抽样检测，检测取样点为涉事故污水井口下 1 米处左右，取样检测结果：硫化氢(H_2S)浓度为 115mg/m^3、氯化氢（HCl）浓度为 96mg/m^3、氨气（NH_3）浓度为 25mg/m^3、VOC 浓度（挥发性有机化合物）89mg/m^3。以上指标均远远超过安全数值标准[2]。

岳某坤缺乏有限空间作业安全常识，在污水井未进行通风、气体检测情况下，违规冒险进入含有有毒有害气体的污水井内作业，中毒晕倒后，王某林、陶某伟、单某等人盲目施救，造成事故发生、人员伤亡。

爱翔劳务公司必须从根本上强化安全意识。一要切实落实企业安全生产主体责任。全方位建立健全并严格执行各项规章制度、安全操作规程，构建完善的安全管理机构和责任体系。二要严格遵循有限空间作业“先通风、再检测、后作业”的规范流程，强化作业过程管控。三要加强人员培训与能力建设。必须对作业人员开展全面的安全培训，严禁未经培训或培训不合格的人员上岗作业。制定完善的应急措施，杜绝盲目施救。此外，要加强应急处置管理，有针对性地开展应急演练，以此提升应对事故灾难的能力。
