涪陵白涛“12•27”一般道路交通事故

编制单位：重庆市涪陵区政府事故调查组

编制日期：2026 年 5 月

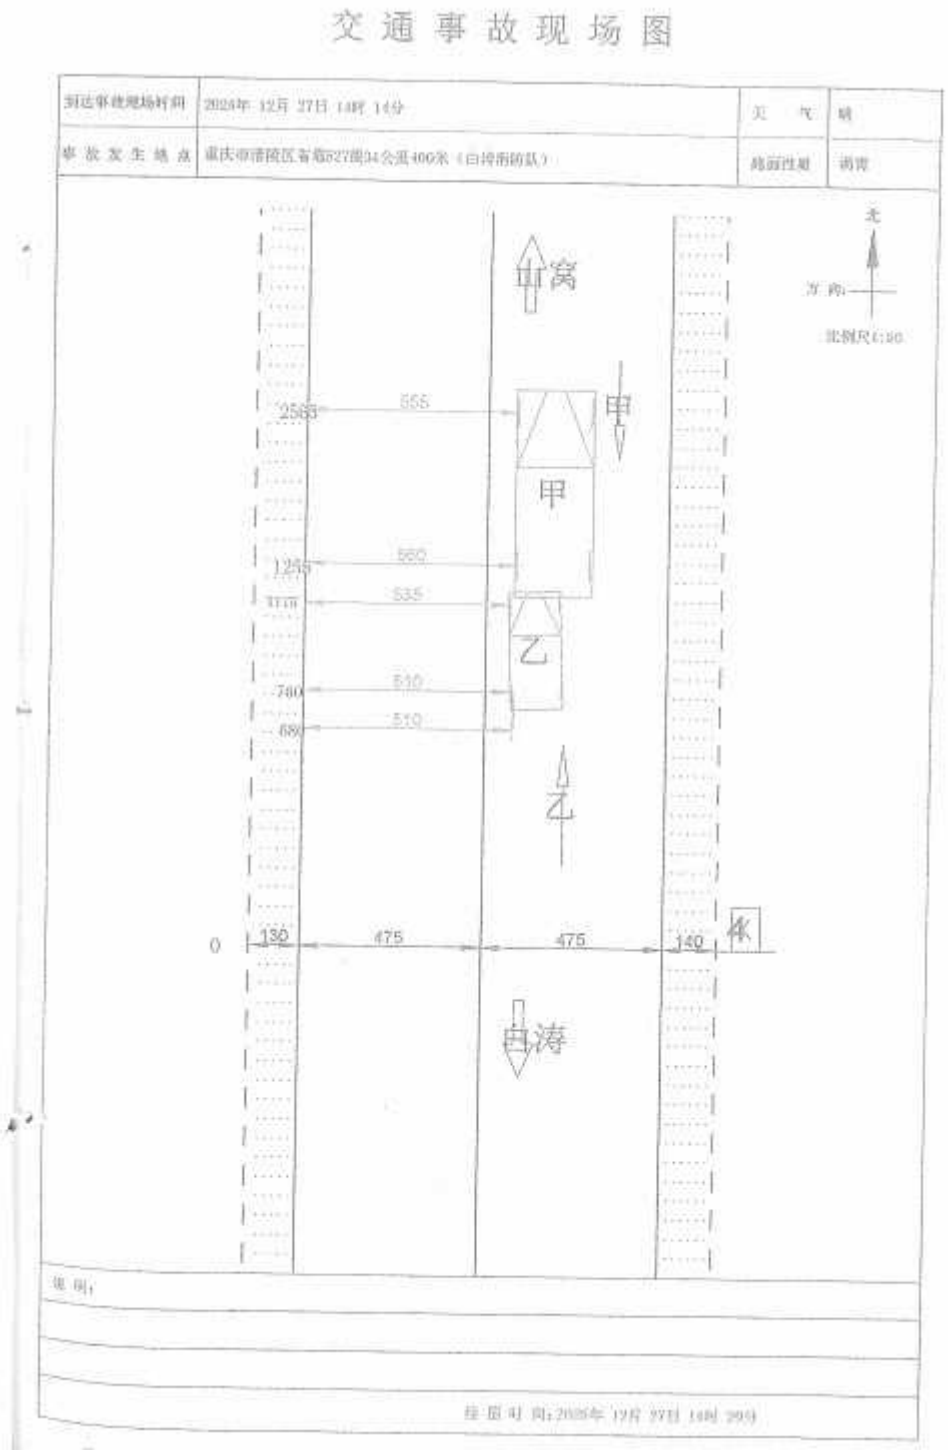
图 1 事故现场图

事故现场位于涪陵区省道 527 线 34 公里 400 米（白涛消防队）路段，道路呈东西走向，东往山窝方向，西往白涛方向，道路西侧为厂区围墙，南侧为山体。沥青路面，平直，事发当日天气晴好，视线良好。现场如图 1、图 2。

交通事故现场图
到达事故现场时间
2024年 12月 27日 14时 14分
天 气
晴
事故发生地点
重庆市潼南区官渡S27国34公里400米（白埔街防队）
路面性质
沥青
北
方向
比例尺1:50
重庆
甲
555
2585
甲
560
1255
535
1110
乙
510
740
510
680
乙
0
130
475
475
140
长寿
白涛
说明：
绘图时间:2024年 12月 27日 14时 29分
