涪陵珍溪重庆巴清旅游有限公司
“4·13”一般淹溺事故

编制单位：重庆市涪陵区政府事故调查组

编制日期：　　2025 年 7 月

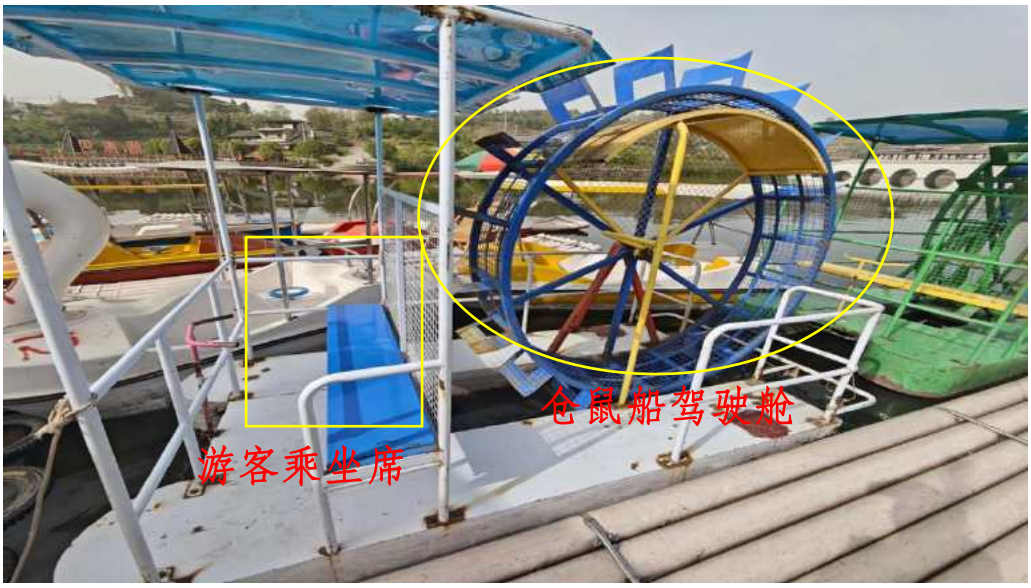
图 2 事故现场

事故现场位于重庆市涪陵区珍溪镇百汇村八组的巴清湖景区内，经营范围约 200 亩，湖面约占地 100 亩。（图 2）
