重庆市汛栾建材有限公司“10•17”一般机械伤害事故调查报告

日期：2021-11-29 来源：涪陵区应急局 字号： 大 中 小

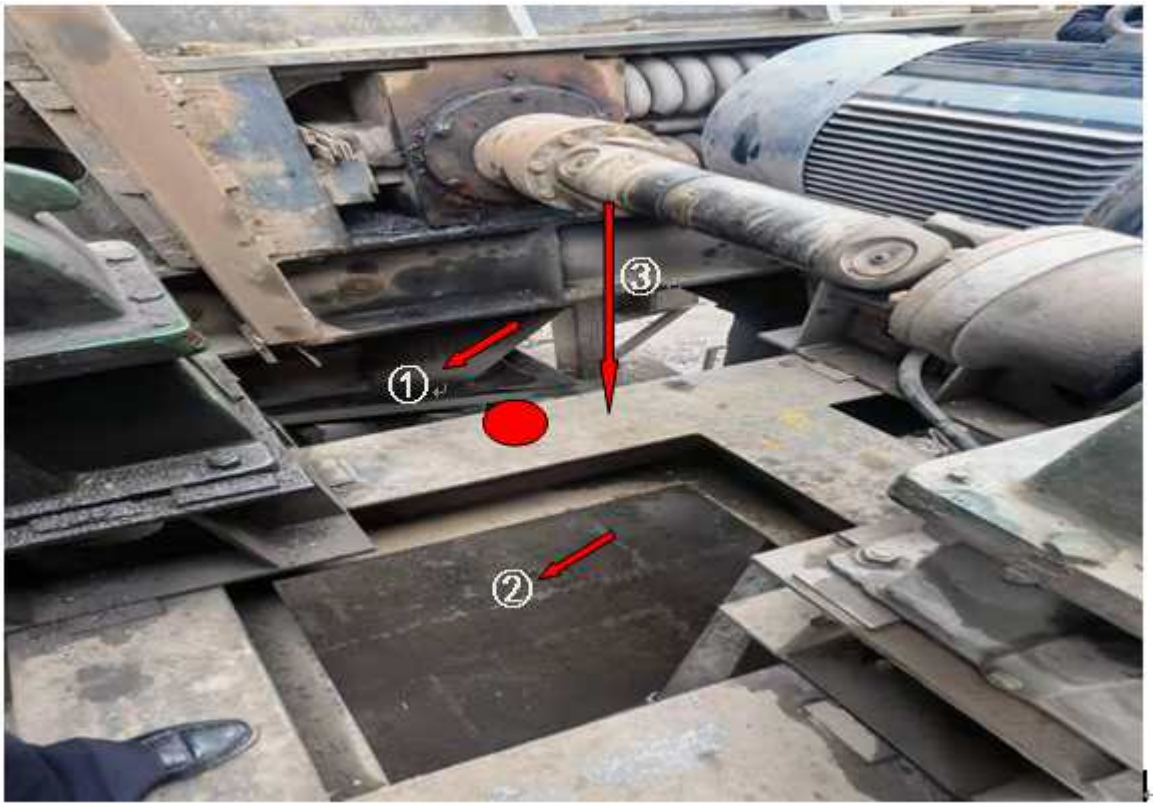
（2）物的不安全状态。正在进行维护保养的对辊制砂机传动轴无防护罩，由于作业前未按规定关闭电源，事故发生时对辊制砂机传动轴正处于正常运行（输出转速1.238转/秒）的工作状态。

（3）环境的危险因素。对辊制砂机传动轴操作平台距地面2.8米，平台作业面为300×1300mm的长方形工字钢，前后为设备，左右均为无盖板孔洞，作业环境狭小，无避险空间，也不利于设备的检维修。同时平台与对辊制砂机传动轴间距为840mm,站在平台上的设备维修工郑行兵的左衣角刚好处于对辊制砂机传动轴的转动平面。

注：红圈为作业人员站立处（300×1300mm工字钢）；①②为无盖板孔洞；③为作业平台与传动轴垂直间距（约840mm）。

照“三定”原则（定时限、定措施、定责任人）进行整改，旋转设备要加装防护盖，孔洞要加装防护盖板，坚决防止和遏制类似事故再次发生。
