重庆市大足吾悦广场住宅 三期“7·22”一般建筑施工事故调查报告

日期：2023-10-17

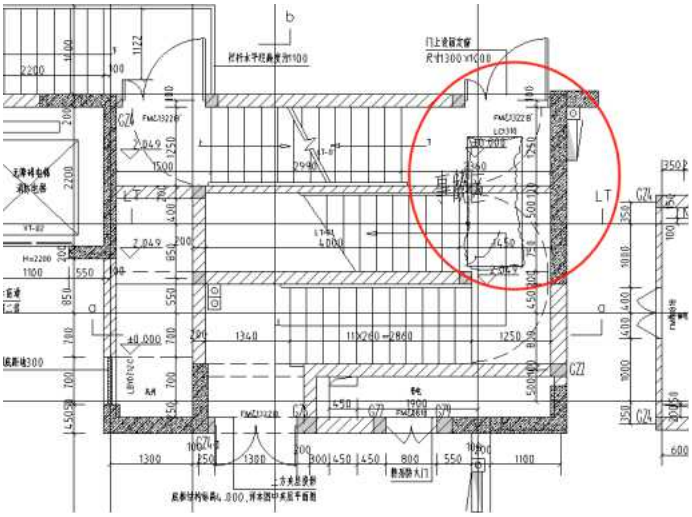
发生事故的位置为大足吾悦广场住宅三期工程4#一层楼梯间，范围为11/E-G区域，位置如下图（图1a和图1b）所示。

图1b 4#一层事故地点（红色区域：⑪/Ⓔ–Ⓖ）
