G69银白高速公路重庆武隆段“1•18”一般道路交通事故调查

事故调查组经调查认定，G69银白高速公路重庆武隆段“1·18”一般道路交通事故是一起一般生产安全责任事故。

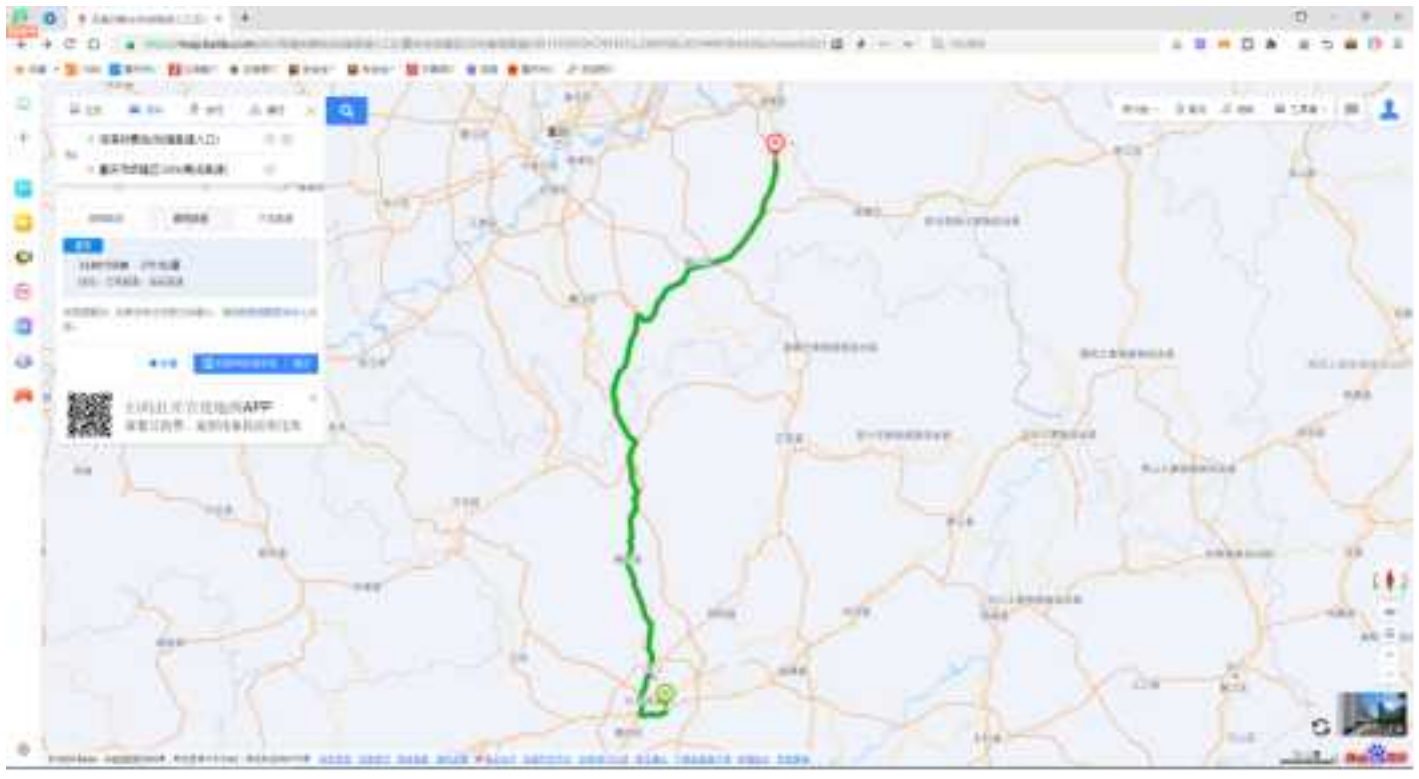
图1

2024年1月17日19时51分许，杨某某驾驶渝DC***1（渝D***9挂）号重型半挂牵引车装载矿石从贵州省深溪收费站上道前往重庆涪陵下
重型半挂牵引车出行轨迹见图1）。

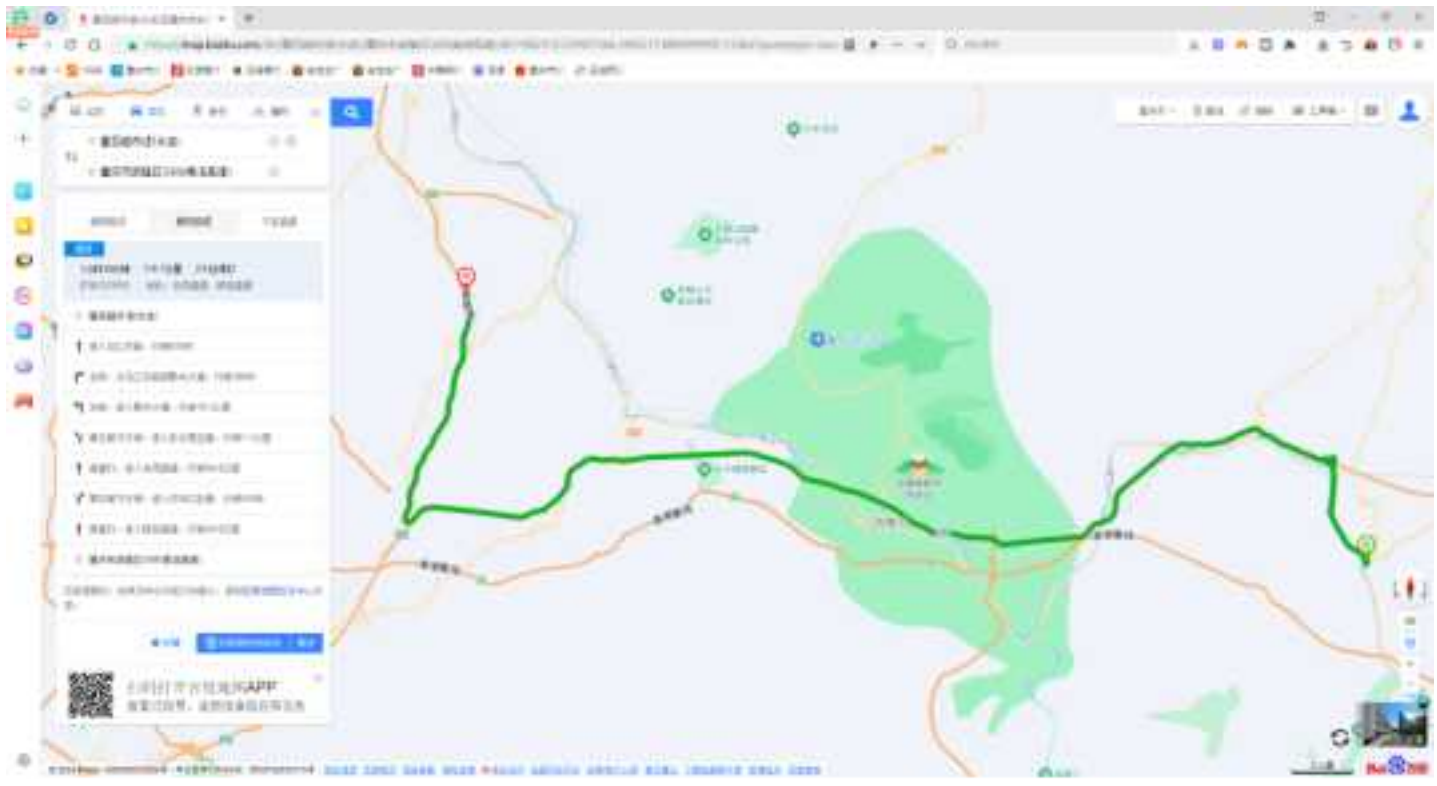
图2

1月17日23时59分，吴某某驾驶渝D5***9号重型仓栅式货车，在彭水县重百超市（彭水店）下完货后出发返回重庆，经彭水西收费站
河口立交转G69银百高速公路往涪陵方向行驶（渝D5***9号重型仓栅式货车出行轨迹见图2）。
