重庆万州重庆市万州区龙宝华宇页岩砖厂
“3·6”一般机械伤害事故调查报告

“3·6”一般机械伤害事故调查组

2024 年 4 月

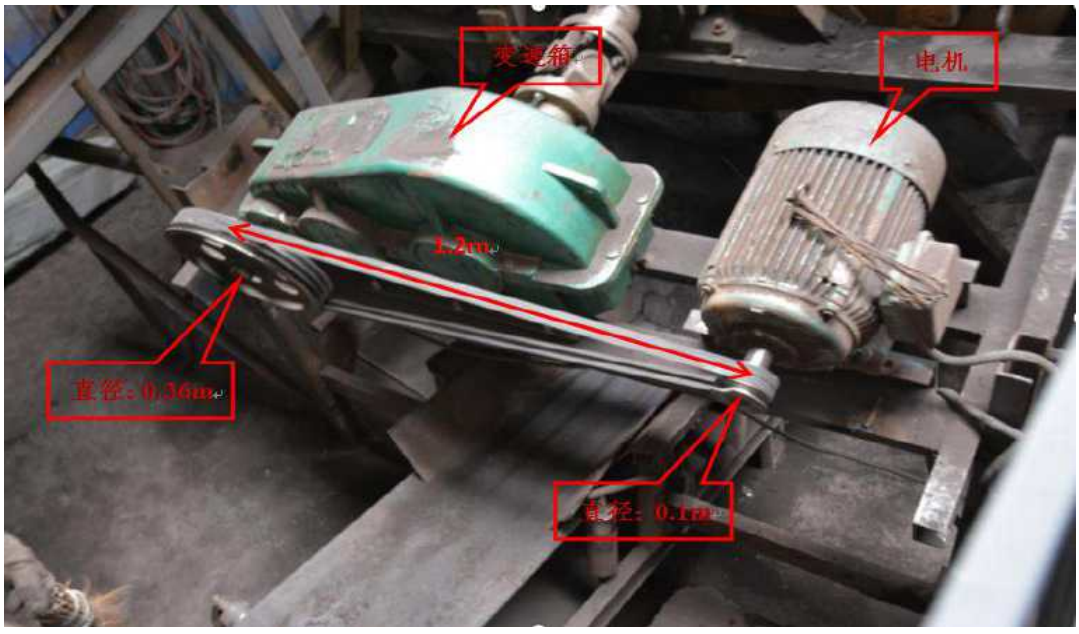
图3 振动筛图

振动筛皮带下端距地面高度为 1.15m，电机皮带轮离地高度为 1.2m，振动筛电机功率为 5kw，振动筛变速箱皮带轮直径为 0.36m，

电机皮带轮直径为0.1m，变速箱皮带轮与电机皮带轮间距为1.2m，振动筛的电机皮带和传动皮带无安全防护罩（见图3）。

振动筛转动皮带未按规范[1]安装安全防护罩，作业人员崔某某冒险进入振动筛下方作业时不慎被振动筛皮带击中，导致其死亡，是本次事故发生的直接原因。

应深刻汲取本次事故的教训，举一反三，切实落实安全生产主体责任。要加大砖厂作业现场安全检查力度，及时纠正从业人员未按操作规程作业的行为，确保安全管理规章制度及操作规程有效落实；是要认真组织开展安全教育培训和安全技术交底，确保从业人员具备必要的安全生产知识，熟悉安全生产规章制度，杜绝未经安全生产培训教育即上岗作业的行为；要认真落实隐患排查治理制度，认真开展各项安全检查、排查，建立台账，及时整改振动筛未安装防护罩的安全隐患,从根源上遏制事故的发生。
