重庆万州重庆若恒劳务有限公司“3·2”一般坍塌事故调查报告

“3·2”一般坍塌事故调查组

2025 年 4 月

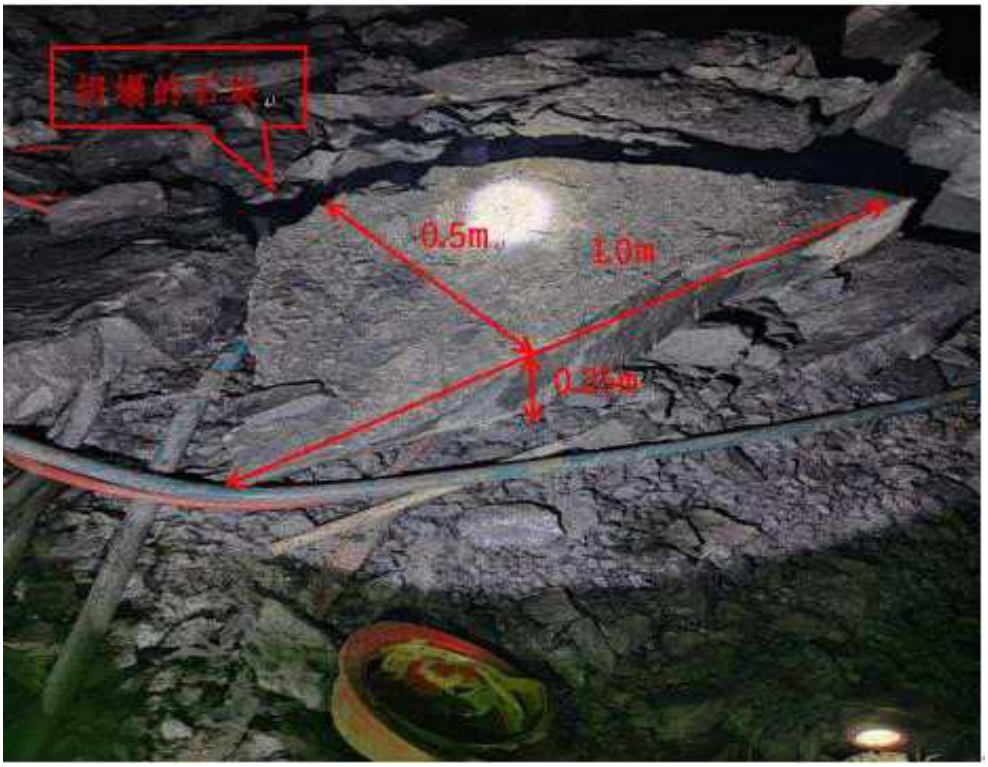
图 2

事故现场位于万州区青龙水库分水干渠工程引水隧洞内，隧洞呈西北—东南走向，西北方向为隧洞进口（余家镇），东南方向为隧洞出口（分水镇）。引水隧洞的循环面进尺深约 9m，横截面宽约 4m，高约 4.2m。事发位置桩号为分 5+135，掌子面位置有一钢制开挖作业平台。据掌子面 5m 处的地面上有一石块，石块长约 1m，宽约 0.5m，高约 0.25m，旁边散落一顶红色安全帽及作业工具。

1. 根据现场勘验情况及专家组出具的《重庆万州重庆若恒劳务有限公司“3·2”一般坍塌事故技术分析报告》，事故位置掌子面顶层受爆破影响，岩石松动，处于悬空状态，在施工扰动作用下致悬空的岩石失稳脱落。

综上所述，作业人员黄某、杨某某、赵某某、熊某某对掌子面顶部排险、检查不到位，未及时发现并排除掌子面顶部的悬空石块，导致隧洞掌子面顶部石块脱落砸中黄某，是事故发生的直接原因。

要深刻汲取本次事故的教训，举一反三，切实落实安全生产主体责任。一是完善全员安全生产责任制，明确各岗位从业人员的职责和安全生产责任，加强现场安全管理，督促作业人员落实本岗位安全生产责任，严格执行公司安全管理制度和操作规程。二是强化隧洞施工作业人员安全教育培训和考核，落实安全教育培训、安全技术交底，通过管理手段进行抽查、考核，确保作业人员熟悉隧洞施工排险作业流程要点。三是严格按照施工方案组织施工作业，按照“短进尺、弱爆破、强支护”原则组织隧洞施工，加强围岩交界、交错段的掌子面支护，及时排除现场隐患，防止
