# 嘉善兴林木业有限公司“6·2”机械伤害一般事故调查报告

2022年6月2日下午13时05分左右，位于嘉善县魏塘街道的嘉善兴林木业有限公司发生一起机械伤害事故，造成1人死亡。

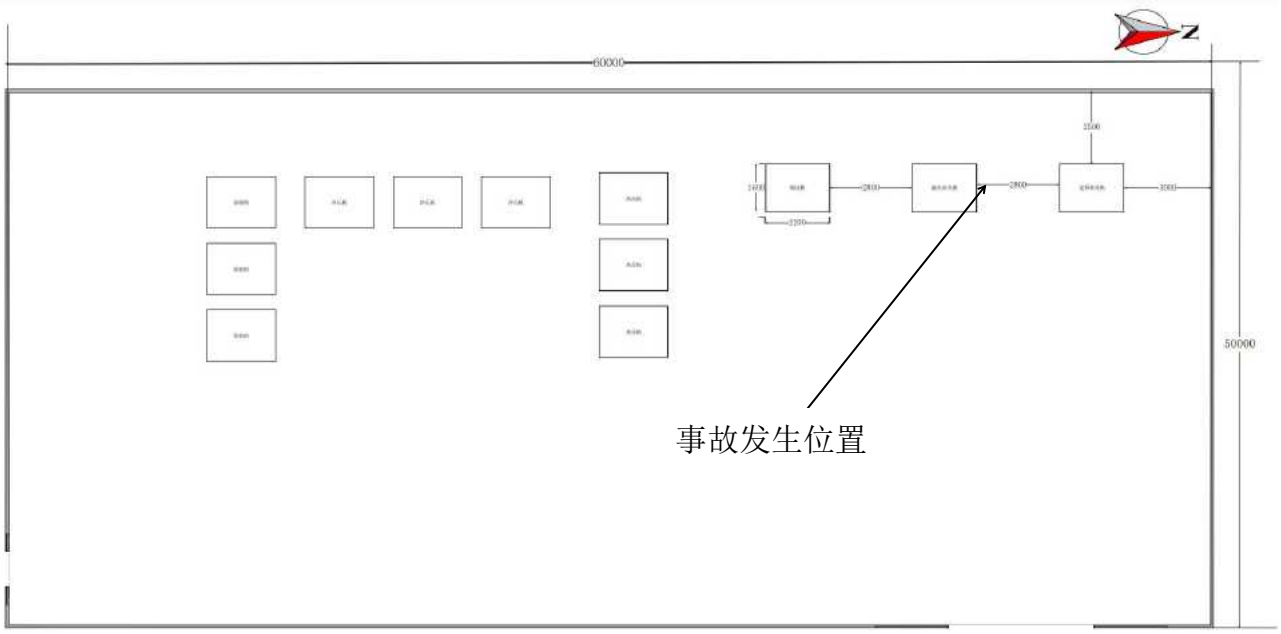
定厚砂光机

发生事故的定厚砂光机现场图片如下:

2022 年 6 月 2 日下午 13 时 05 分左右，定厚砂光机接板工张术华，在位于定厚砂光机南侧液压升降平台上进行接板作业时，由于操作不当，从砂光机中出来的板材顶出升降平台上堆叠的一张板材，撞到张术华胸部致其挤压至后方抛光砂光机上受伤。

接板工张术华在液压升降平台上操作不当，致使砂光机出来的板材顶出升降平台上堆叠的一块板材，撞到张术华胸部致其挤压受伤，且张术华所在工位作业场所狭窄，无法有效躲避，被顶出的板材挤压在其身后的砂光机上，是事故发生的直接原因。

1、嘉善兴林木业有限公司未健全岗位操作规程，未对砂光机相关岗位进行安全风险分析辨识并提出防范、管控措施。设备设施布局缺乏合理性，未考虑到相邻设备对操作人员的伤害风险。

（一）切实加强事故单位主体责任的落实。嘉善兴林木业有限公司要总结事故教训，严格履行各项安全生产法定职责，落实安全生产主体责任。要认真组织对现场作业人员的安全生产教育培训和安全风险交底，建立健全岗位安全操作规程，强化安全检查和隐患排查治理工作，做好岗位风险辨
