兰溪市经济开发区金华市江南化肥厂“3·26”一般车辆伤害事故调查报告

兰溪市人民政府事故调查组

2025.5

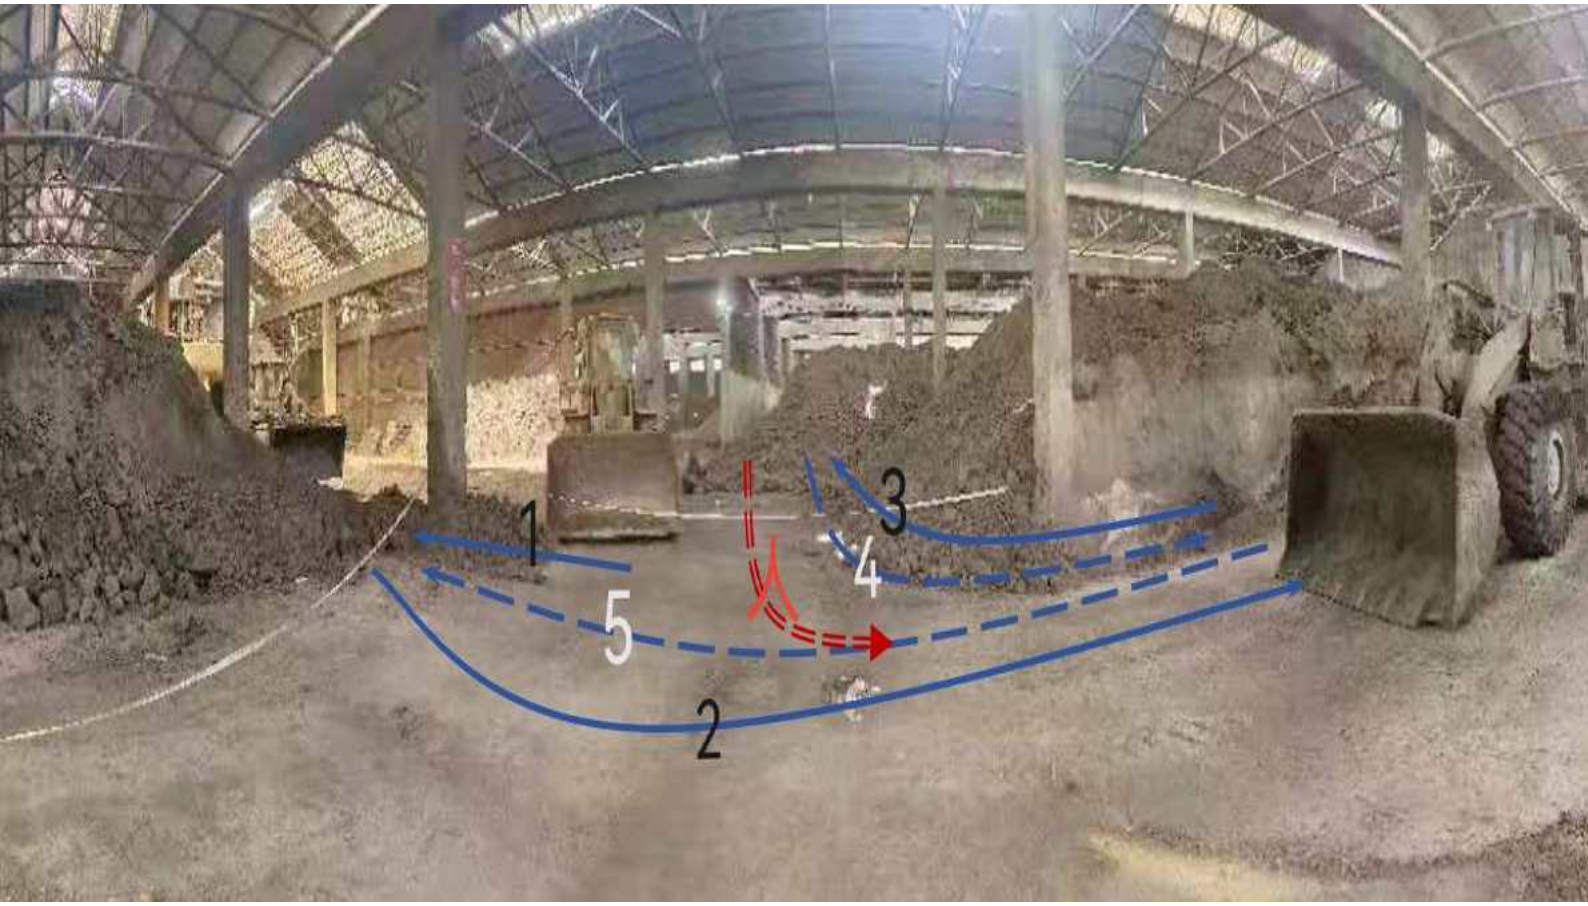
图 4 涉事装载机作业路径

2025年3月26日17时30分许，当事人汪某平从生产车间出来后，正穿过熟化车间前往室外矿石堆放区进行防雨布覆盖作业。此时装载机司机杜某平正在熟化车间驾驶装载机对磷肥半成品进行翻料作业（将熟料车间左侧磷肥半成品铲运至车间内侧）。其作业路径为：①在熟料车间进门左侧铲装物料→②倒车→③右转前进至车间内侧场地卸料→④驾驶空车右后倒车→⑤前进返

回车间左侧装载点。（见附件2）当事人汪某平在经过杜某平驾驶的装载机作业区域时与正处于④驾驶空车右后倒车阶段的装载机发生碰撞，由于涉事车间路面不平加上车辆运行声音较大，碰撞时驾驶员杜某平未曾察觉。与此同时，与当事人汪某平同一车间的工友王建平在前往露天矿石区时发现当事人汪某平在装载机铲斗下方，便立即向驾驶员杜某平挥手示警，杜某平发现警示后立即停车，并下车查看情况，发现当事人汪某平躺在装载机铲斗前面约1米处。
