荔湾石围塘民宅装修工程“9·3”一般触电事故调查报告

荔湾区政府事故调查组

2025年11月

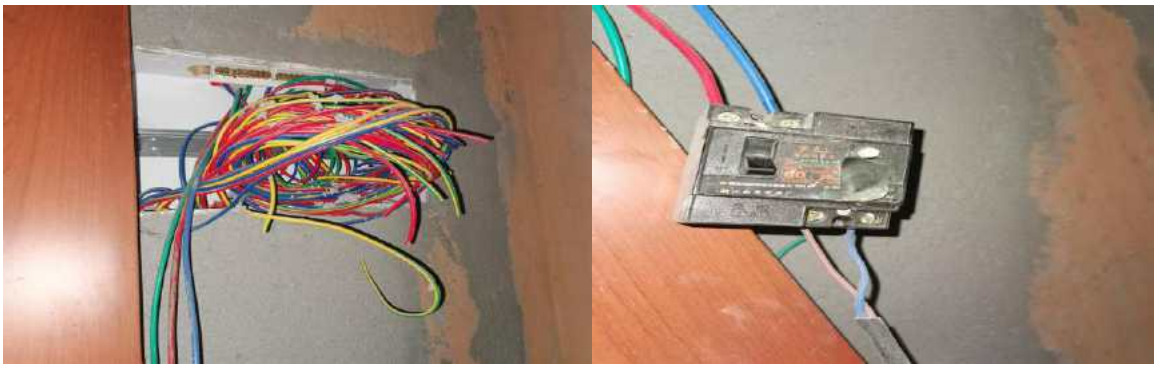
图 7、8 新建的开关箱体预留位和屋内一级开关

1.***房进门左侧墙面新建开关箱体预留位，安装一路 220V 带漏电保护装电源开关（以下简称“屋内一级开关”），其进线为直径 4 平方单支线、出线为直径 2.5 平方电源拖板线路。

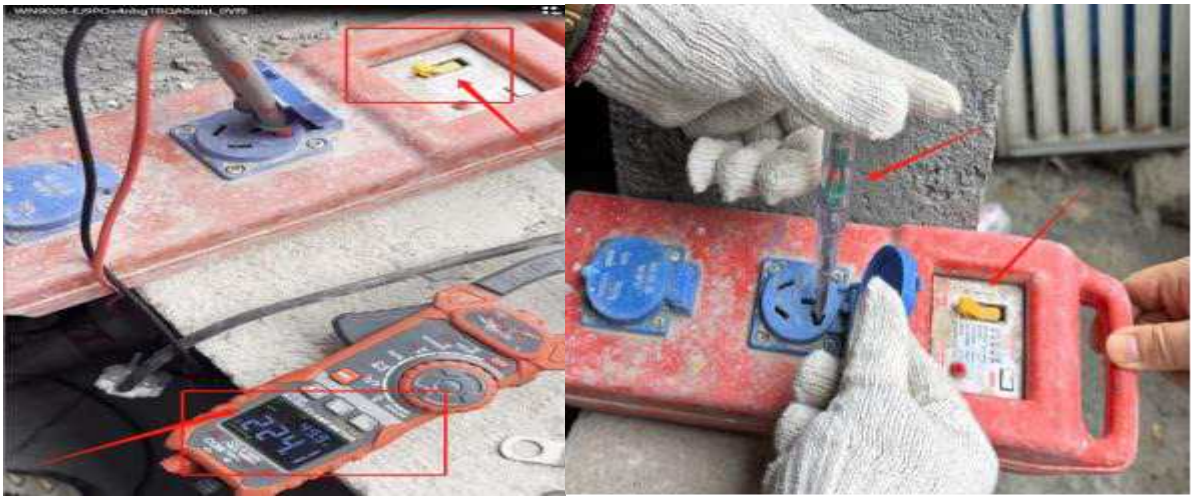
图 15、16 开关在断开位置开关出线端有电

①“屋内二级开关”合闸状态下，手动按下自检开关，开关不动作，使用验电笔对开关出线端进行检测，开关出线端有电，设备自检异常。

②“屋内二级开关”分闸状态下，使用验电笔对开关出线端进行检测，开关出线端有电，用万能表进行测量，出线端带 220V 电压，电源通道异常。

综上，**“屋内二级开关”分闸断电功能失效，分闸状态下出线端仍带有 220V 电压**。

事故调查组根据调查中发现的物的不安全状态和人的不安全行为，推断本起事故的直接原因是：**“屋内二级开关”分闸功能失效**[1]，**工人廖某红未经验电**[2]**直接触碰“屋外临时电源线”裸露金属连接部位，“屋内二级开关”、“屋外临时电源线”、人体、墙面（或地面）形成通路，导致工人触电**。

（一）事故相关方要全面落实安全生产主体责任。**一是**哲丰装饰要深刻汲取事故教训，全面整改违法分包行为，立即组织专业力量排除事故现场用电风险隐患，落实事故现场隐患整改；**二是**业主高某毅要立即解除与哲丰装饰之间的违法发承包关系，聘请有资质的公司承接后续民宅装修工程。

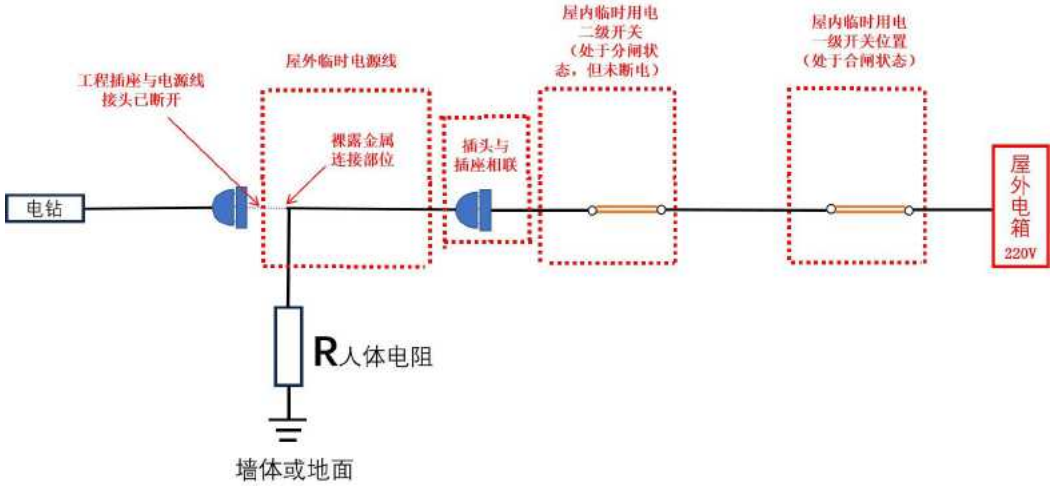
图17 触电电路

根据询问笔录，事发前廖某红正在检查“屋外临时电源线”，是其本人拆除分离了工程插座与电源线，结合线路设备异常情况及尸表检验情况，经综合分析，推断触电经过为：**廖某红在检查“屋外临时电源线”前将“屋内二级开关”拨至分闸状态，虽然此时“屋外临时电源线”插头与“屋内二级开关”相联，但其误认为分闸后不会有电流通过，于是在未进行验电的情况下直接触碰“屋外临时电源线”裸露金属连接部位，此时“屋内二级开关”仍带有220V电压，“屋内二级开关”、“屋外临时电源线”、人体、墙面（或地面）形成通路，致使触电。**
