海珠龙凤广州市南风环境设施管理有限公司“7·14”一般淹溺事故调查报告

海珠区政府事故调查组

2025 年 10 月 31 日

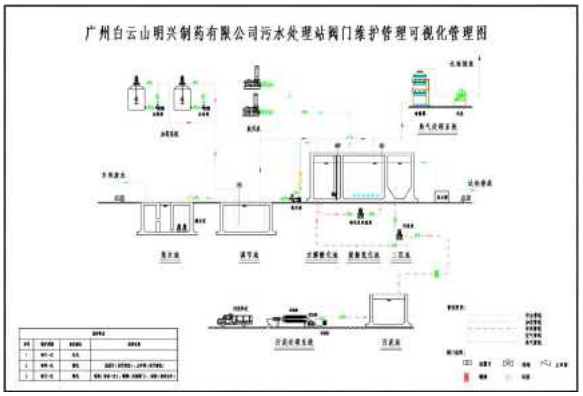
图 1 明兴公司污水处理站可视化管理图

事故涉及工艺为低浓度废水处理环节，处理流程为生产废水→格栅/集水池→调节池（调节pH至中性）→水解酸化池（分解高分子有机物）→接触氧化池（活性污泥去除有机物）→二沉池（泥水分离）→出水堰排放至市政管网（图1、图2）。

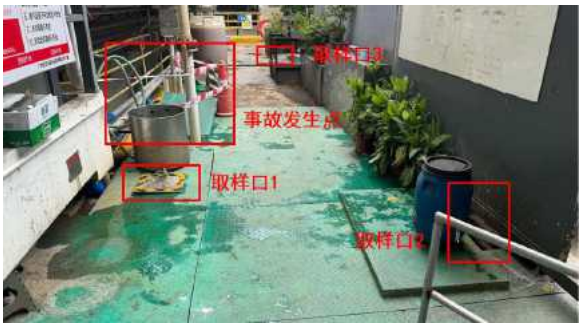
图 13 事发区域情况（自西向东）　　图 14 事故发生后取证照片

接触氧化池被隔断为三个池，上方玻璃钢格栅盖板分别设有三个取样口，取样口 1 的大小约 25cm×25cm、取样口 2 的大小约 40cm×10cm、取样口 3 约 30cm×30cm，用于接触氧化池水质检测的取样。事故发生点位于取样口 1 正东侧约 1 米处（图 13）。

事故发生时，王*打开的接触氧化池盖板上方设有 1 个蓝色接管部位，接管部位与排泥管[20]连通；洞口北侧有 4 支取样筒，用于水质检测的取样（图 14）。
