江西新余佳乐苑临街店铺“1·24”特别重大火灾事故调查报告

国务院调查组

2024年8月

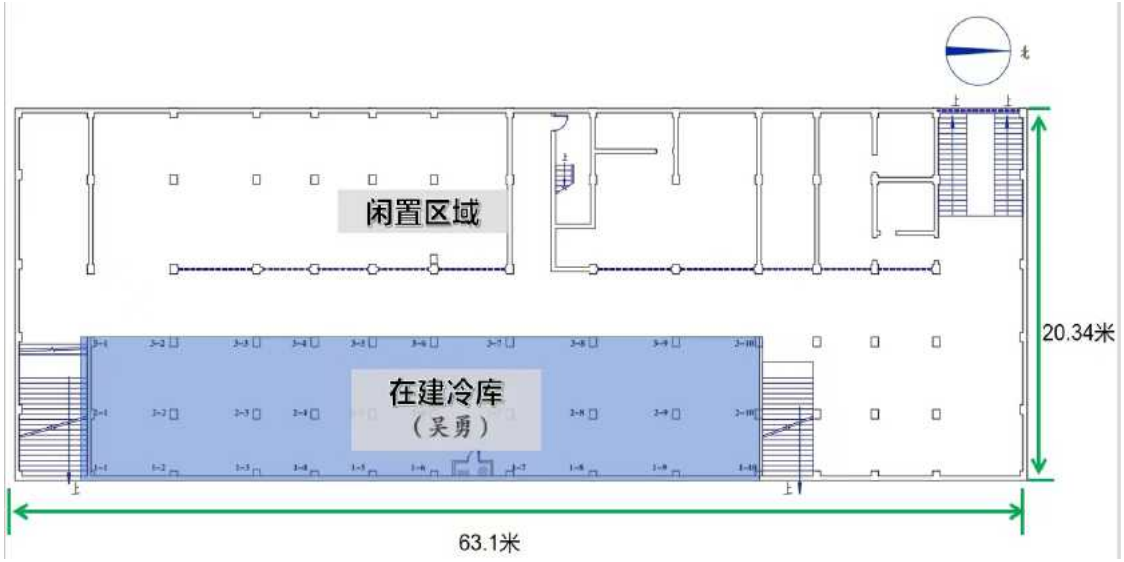
图2 佳乐苑综合楼地下一层分布图

新余市渝水区佰烩香烧烤原料批发部(以下简称佰烩香批发部)成立于2022年3月，为个体工商户，实际经营者吴勇。2024年1月6日,陈建平将地下一层中的400平方米出租给吴勇使用,其余闲置(见图2)。
