湖北赑琛广告传媒有限公司
“8·15”一般高处坠落事故调查报告

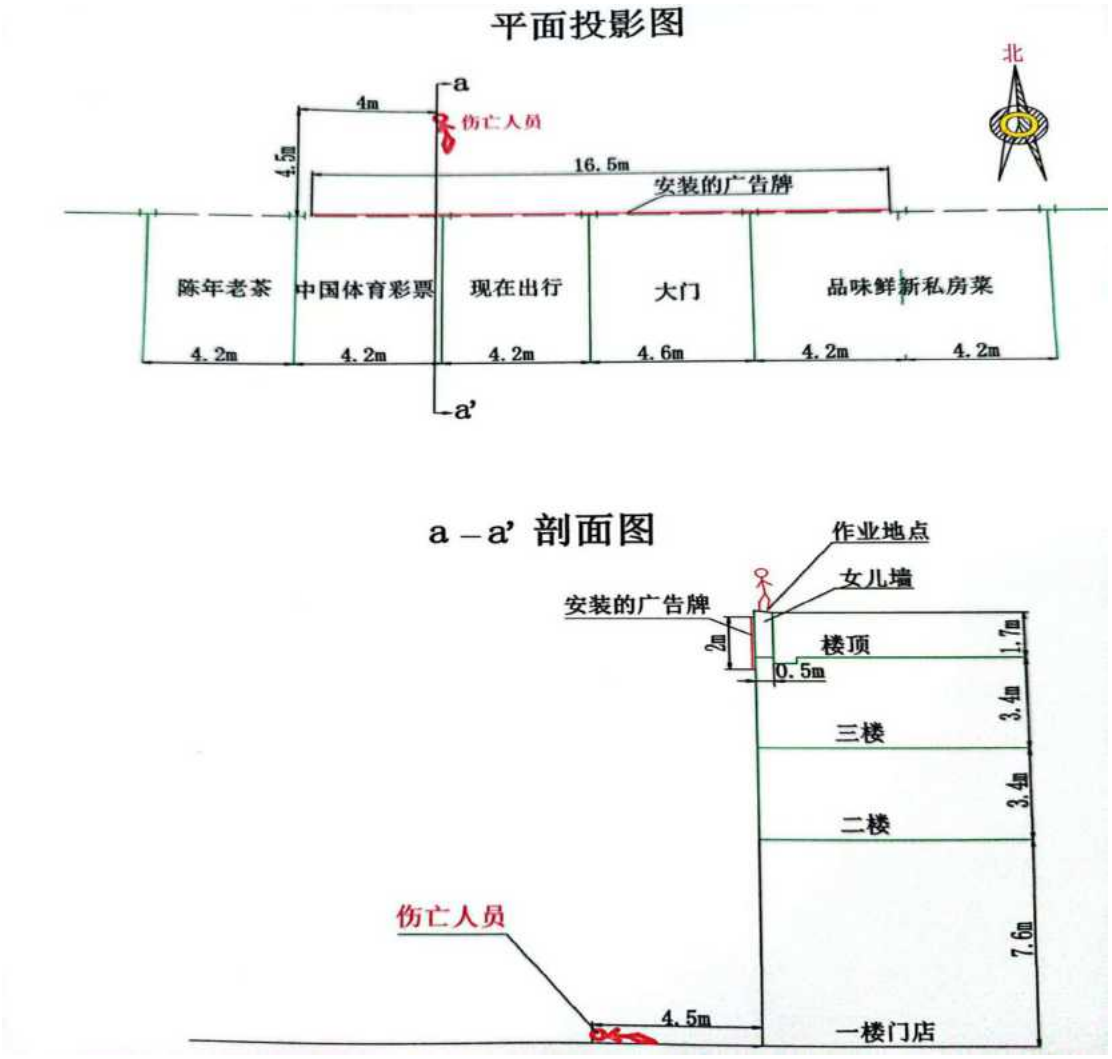
（事发地点现场照片）

经事故调查组聘请专家现场勘验，死者坠落前站立点位于铜锣湾酒店楼顶北面围墙上，离地高度 16.1 米。围墙高度 1.7 米，宽度 0.5 米。围墙外悬挂的铜锣湾酒店发光字广告牌长度 16.5 米，宽度 2 米。死者坠地点距墙面 4.5 米。

广告牌安装人员余某安全意识淡薄，在不具备高处作业资格且未佩戴任何劳动防护用品下登高作业，不慎失足从离地高度 16.1 米处坠落，是本起事故发生的直接原因。
