四川三汇安防科技有限公司
“6·10”一般高处坠落事故调查报告

2026年6月10日11时02分许，四川三汇安防科技有限公司（物业分公司）（以下简称：三汇公司）在对市公安局机关食堂水管漏水问题进行排检维修时，发生一起工人高处坠落事故，造成1人死亡，直接经济损失约130万元。

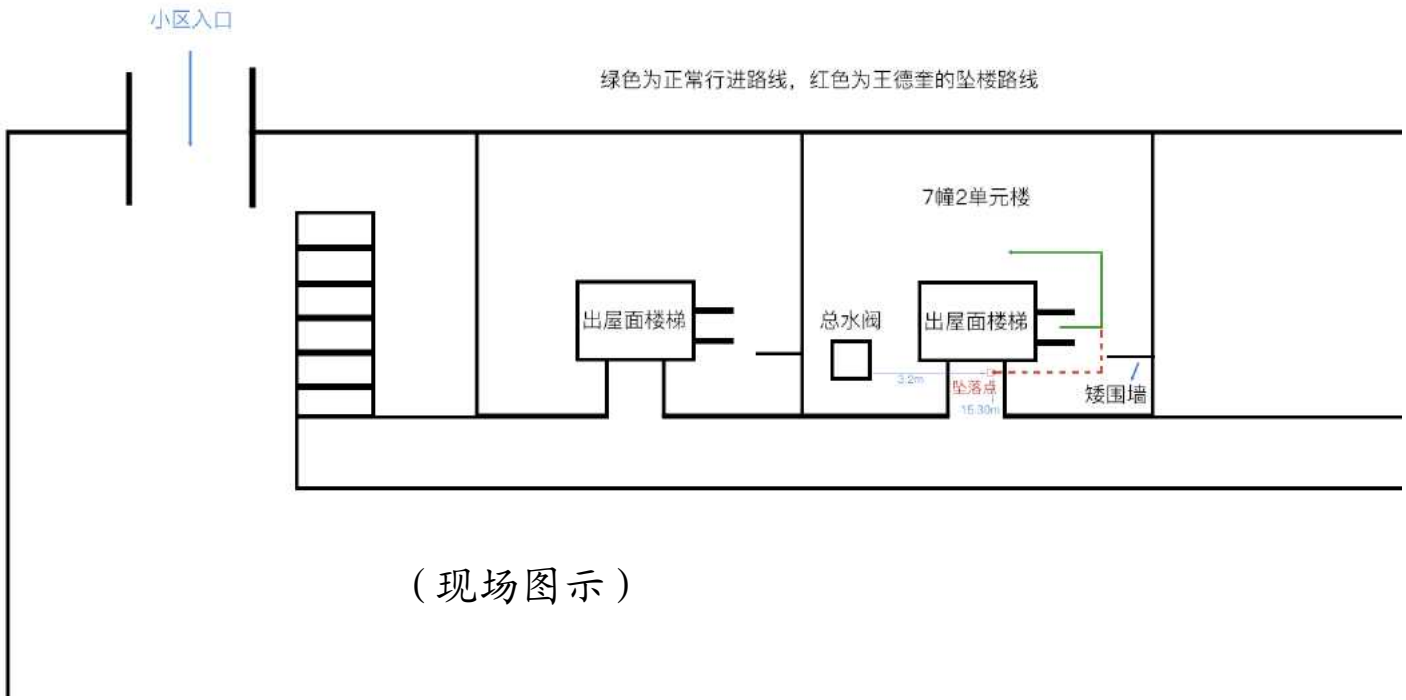
（现场图示）

中心现场位于乐山市公安局宿舍7幢，该楼为砖混结构楼房，共7层。7幢2单元楼顶南侧地面有一处为牛毛毡，牛毛毡东北角破损。7幢2单元2楼至6楼，楼梯间南侧雨棚呈不同程度破损。

王XX坠落处位于7幢2单元楼顶中间位置的雨棚，总阀距坠落处3.2米，坠落处离坠落点15.39米。

小区入口
绿色为正常行进路线，红色为王德奎的坠楼路线
7幢2单元楼
出屋面楼梯
总水阀
出屋面楼梯
3.2m
坠落点
15.30m
矮围墙

踏空坠落处

楼顶概貌

经调查后证实，王XX在受指派前往7幢楼顶关闭水阀总开关的途中，因对作业路线辨识错误，误入非通行区域并靠近楼顶边缘，且未按规定佩戴和使用安全帽、安全带等劳动防护装备，不慎踏空坠落，是造成事故发生的直接原因。

作的法定责任主体。该宿舍楼顶边缘无围挡、无防护设施，安全隐患未及时排查治理。事发后，市公安局已在事发区域加装防护栏，消除隐患。

排查，加装防护栏、警示标识等安全设施；加快推进该家属院社会化管理移交工作，在未完成移交前，不得放松安全管理要求。
