淮阴马头镇淮安市淮阴区凌桥卫生院“5•20”一般高处坠落事故调查报

2024-07-23

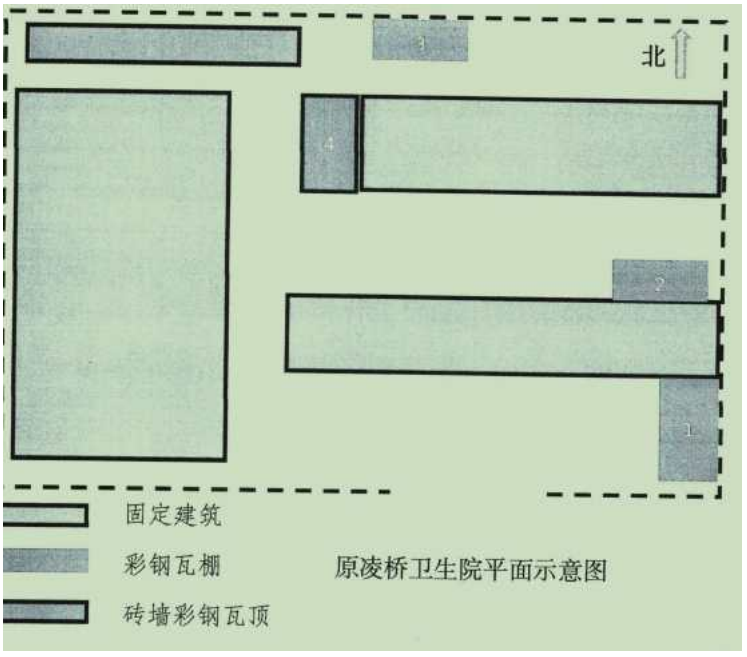
（一）事故位置（见下图，现场勘验）

事故发生在淮阴区凌桥卫生院老院区院内由南向北第二排西侧彩钢瓦房内。如上图所示（4号房子）。

（一）直接原因分析。拆除作业人员张**（死者）安全意识淡薄，未采取任何安全防护措施的情况下，
爬至4号彩钢瓦房顶，失稳跌落致伤，是事故发生的直接原因。
