万秀富民梧州学院北校区综合教学楼报告厅装修项目“12·11”一般触电事故调查报告

万秀区政府事故调查组

2026 年 4 月 16 日

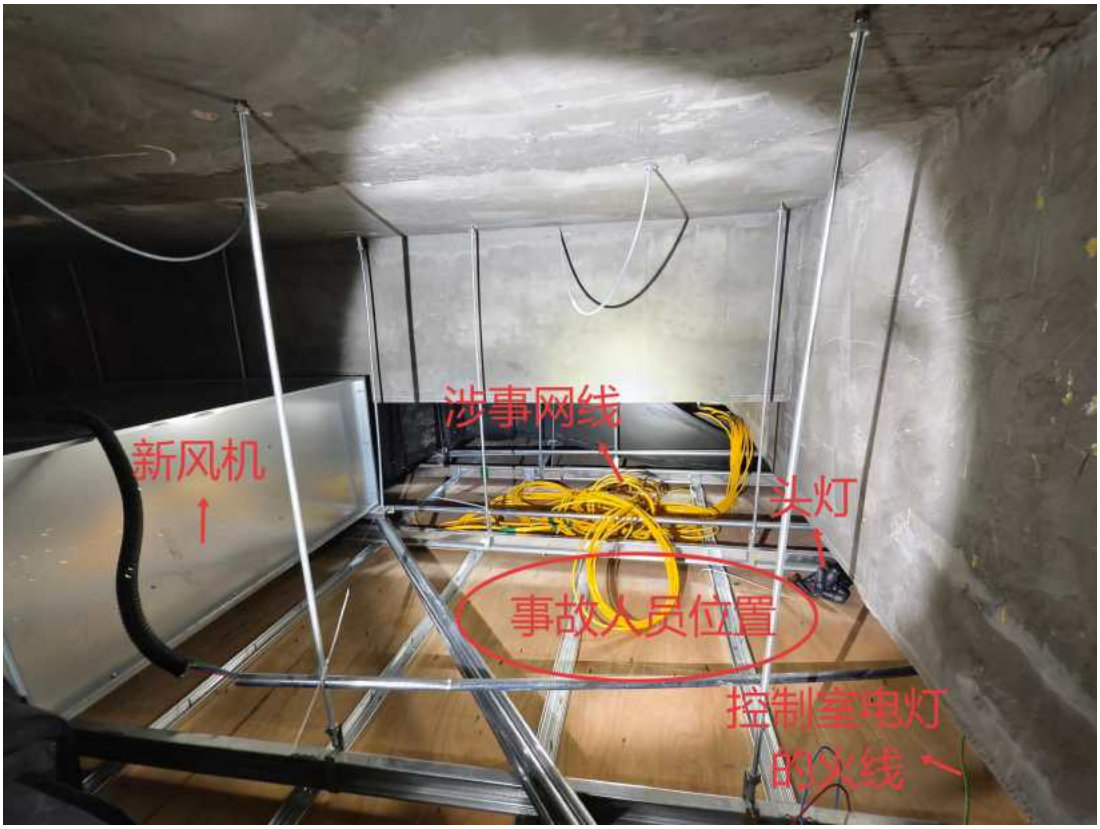
图 2 天花板吊顶内部事故位置情况图

事故发生位置位于天花板内部、控制室西北侧上方竖梁与新风机之间，该位置吊顶板与楼顶的高度为约 110.0cm，竖梁宽度

约 40.0cm,竖梁与吊顶板之间约 22.5cm。现场有一盏头灯位于该竖梁下方，新风机上放置有一盏便携式照明灯。

根据现场勘查情况推断，网线递送完成后，李某江随即往舞台方向搬运网线，当搬运至离检修口约6米处的大横梁前（该横梁与吊顶板之间无法通行），便返回到新风机与控制室西北侧上方的竖梁之间位置，在此处作业时其左手接触带电钢管，左侧头

通过现场勘查、证人证言等情况分析：宇佳公司在李某江进入吊顶内作业前未落实断电措施，未向李某江提供安全帽、绝缘手套等必要的劳动防护用品。李某江在未佩戴任何防护用品、未接受安全培训、不了解作业现场危险因素的情况下，进入吊顶内作业，其在控制室西北侧上方竖梁位置左手握到套有控制室电灯火线且管口处火线绝缘层破损的带电钢管，左侧头顶等部位接触到导体形成电流回路，导致触电，事故发生时间为19时15分许。

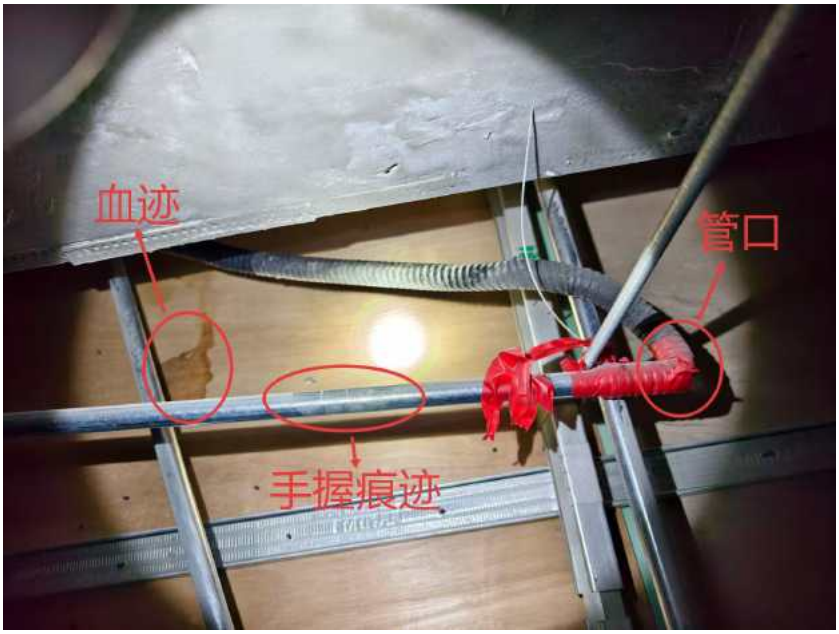
图 5 现场血迹、带电钢管手握痕迹、管口拆胶带前情况图

该竖梁东南侧旁有一根外经约 2.0cm、长约 215.0cm 钢管，竖向放置，管内仅穿有一根控制室电灯的火线；该钢管东北端管口使用红色绝缘胶带与包塑金属软管连接，揭开连接处绝缘胶带发现该处火线的绝缘层完全破损（破损原因无法确认），铜线裸露约 1.6cm。该钢管东北端搭在另一根钢管上，并与一根吊杆接触，接触位置都有红色绝缘胶带隔开，西南端搭在钢风管的外壳上，火线从钢管东北端管口出来后向西穿过竖梁下方，接入控制室电灯开关。

该钢管的东北端有且仅有一处明显手握痕迹，痕迹处与竖梁

距离约 13.0cm，距吊顶板约 19.0cm，痕迹下方有一处约 4.0cm*5.5cm 的血迹。现场附近未发现其他电线有破损情况。该破损火线接入的控制室配电箱开关为空气开关。

管管口处，火线绝缘层破损裸露部位与钢管接触时，且该火线的配电箱开关处于合闸状态；经检测，该钢管带电，对地电压为225V，且与线路地线不导通。

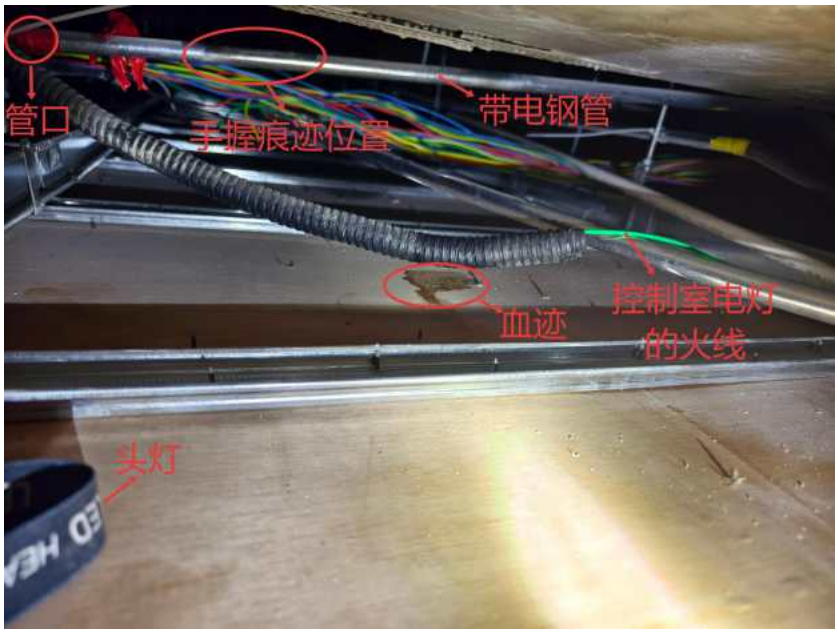
图 6 带电钢管手握痕迹位置、东北端管口、控制室电灯的火线情况图

事故直接原因是：李某江在未佩戴任何防护用品的情况下，在天花板吊顶内布设网线，左手接触到带电钢管导致触电身亡。
