安全事故调查报告

广西美信挂车制造有限公司“4•11” 一般高处坠落事故调查报告

2026年4月11日15时21分许，在柳州市柳江区新兴工业园兴发路7号广西美信挂车制造有限公司发生一起高处坠落事故，造成1人死亡。

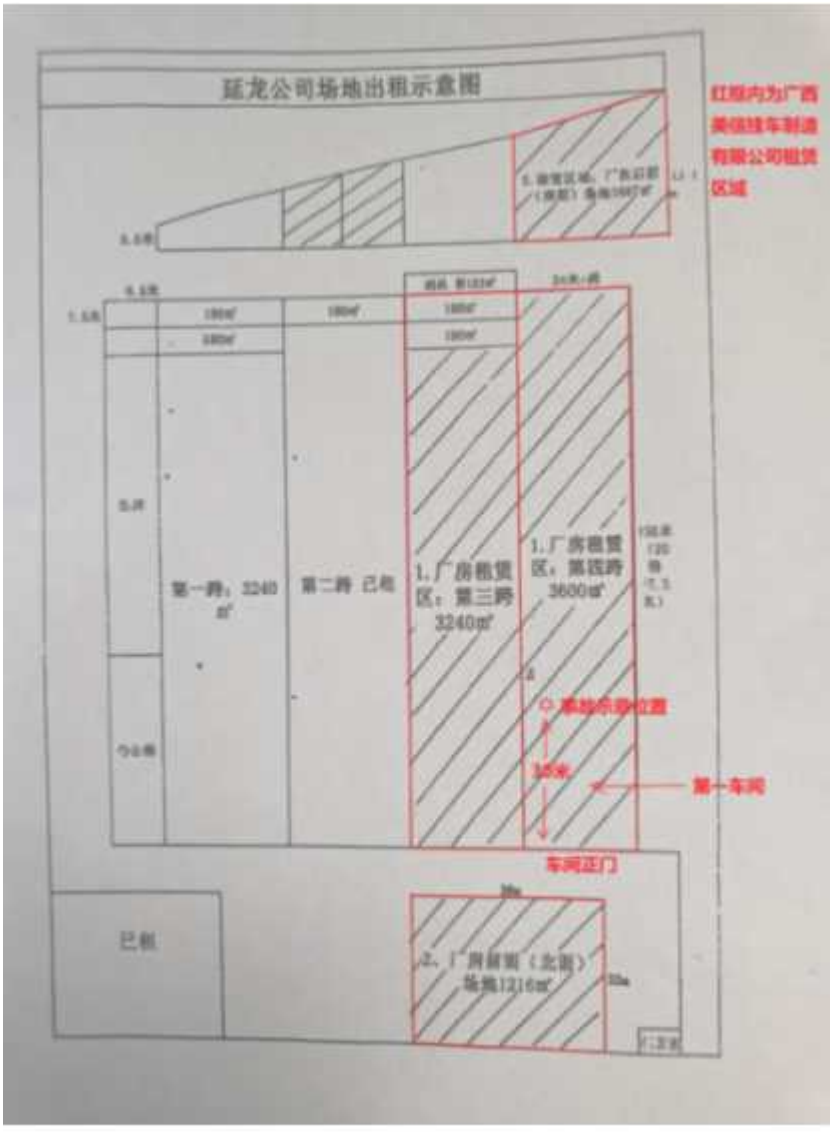
图 1 事故位置示意图

1.事故发生在柳州市柳江区新兴工业园兴发路7号，广西美信挂车制造有限公司第一车间内，距车间正门约30米的位置处。（见图1）
