# 盐田鹏瑞半山云璟府项目“5·13”一般坍塌事故调查报告

一般坍塌事故调查组

2024年7月12日

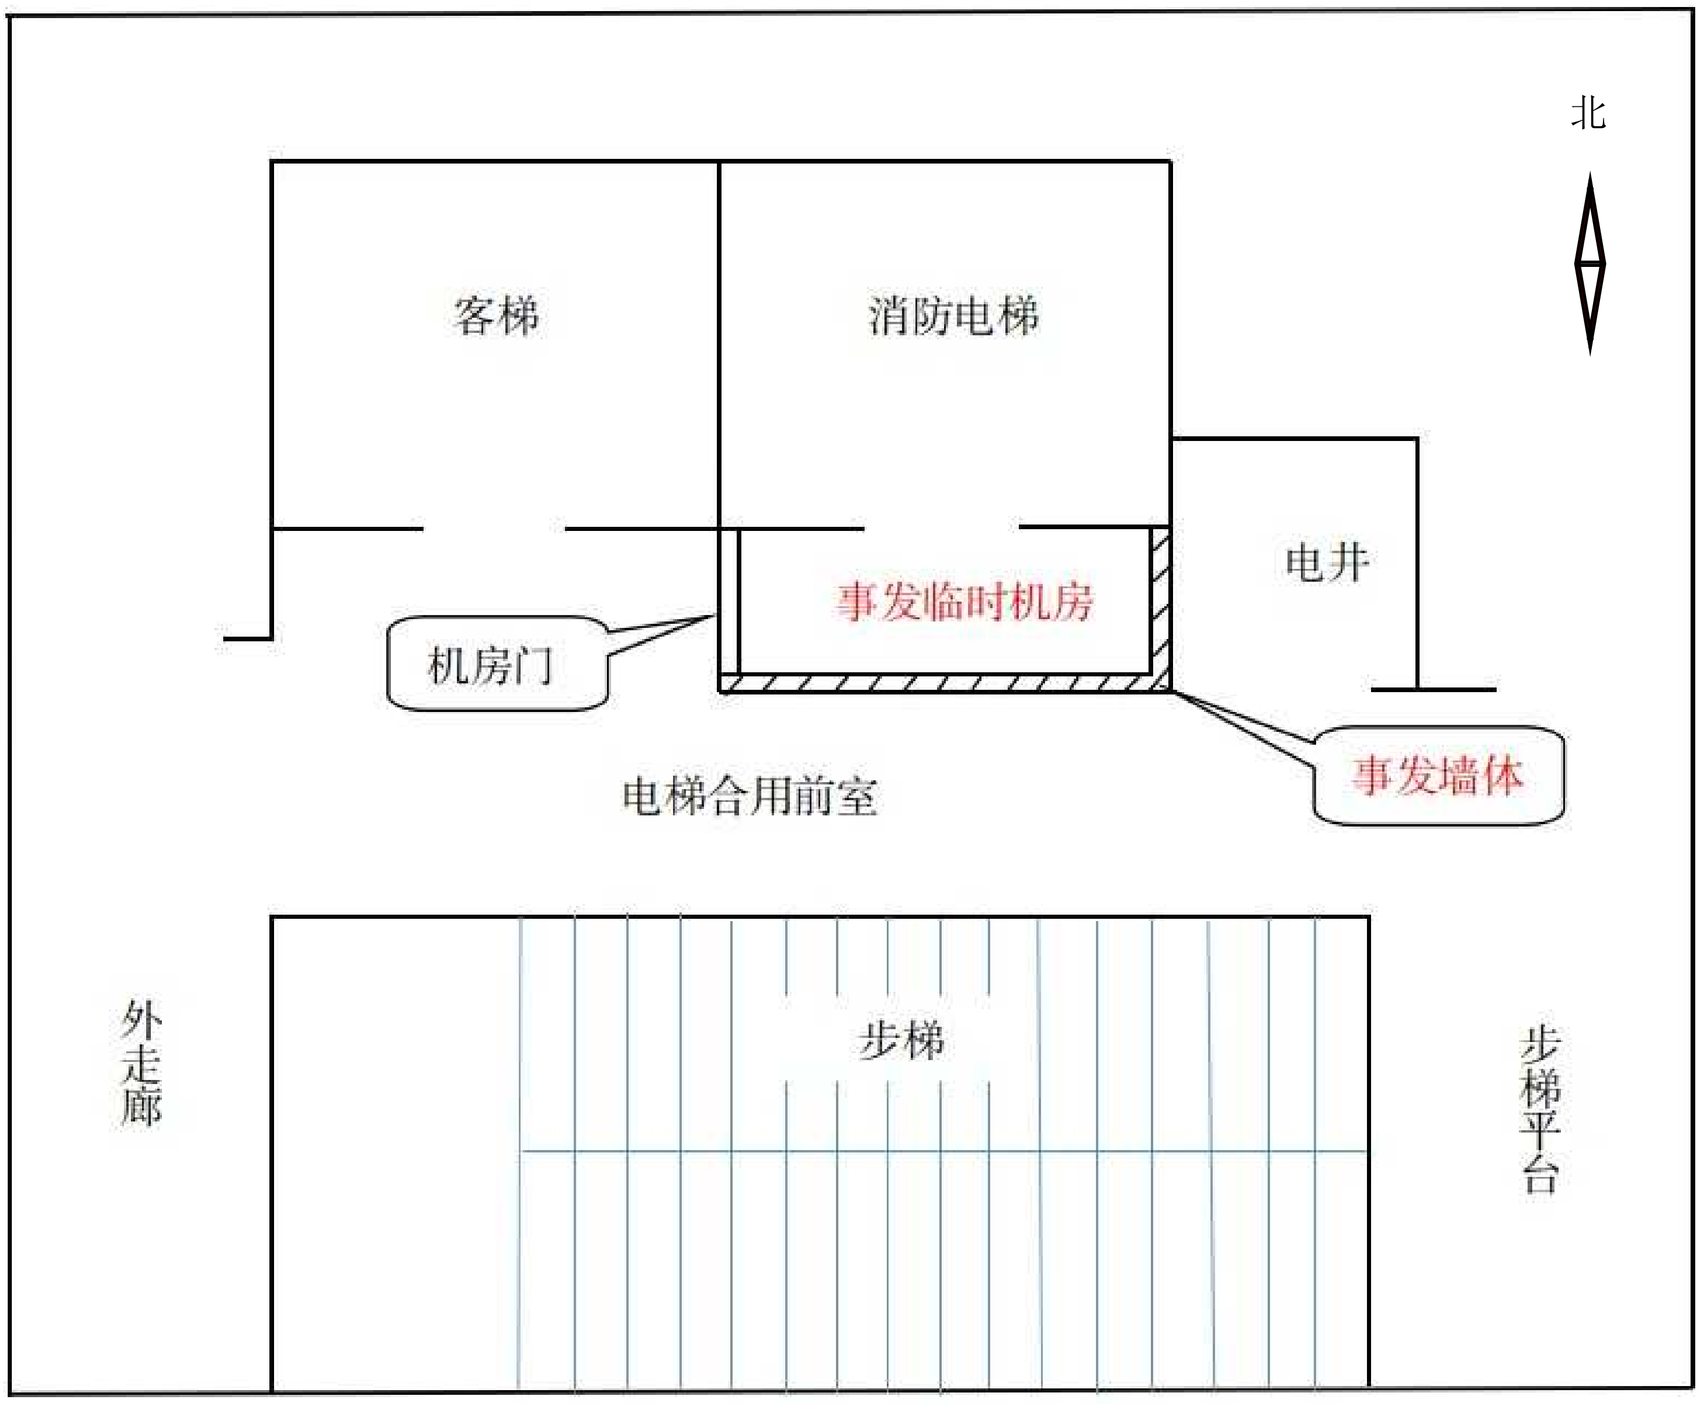
图 4 事发电梯合用前室及被拆除构筑物示意图

被拆除的临时构筑物位于 1 号楼 4 层电梯合用前室内，前室呈长方形，东西长约为 4.60m，南北宽约为 2.80m；电梯共有 2 部，呈东西排列，西边为客梯，东边为消防电梯。被拆除的建筑物位于消防电梯门前，由三面墙体与消防电梯围成面积约 2.75 ㎡的空间，用以临时存放机电等设备。墙体材质为加气混凝土砌块，墙外水泥挂面。墙体东西长约为 2.30m，南北宽约为 1.10m，高为 2.85m（东边短边墙体上与房梁相接，高只有 2.6m），墙厚为 0.20m；靠西的墙上安装有一门，高 2.1m,宽 1.9m，用于临时机房的出入（详见图 4）。

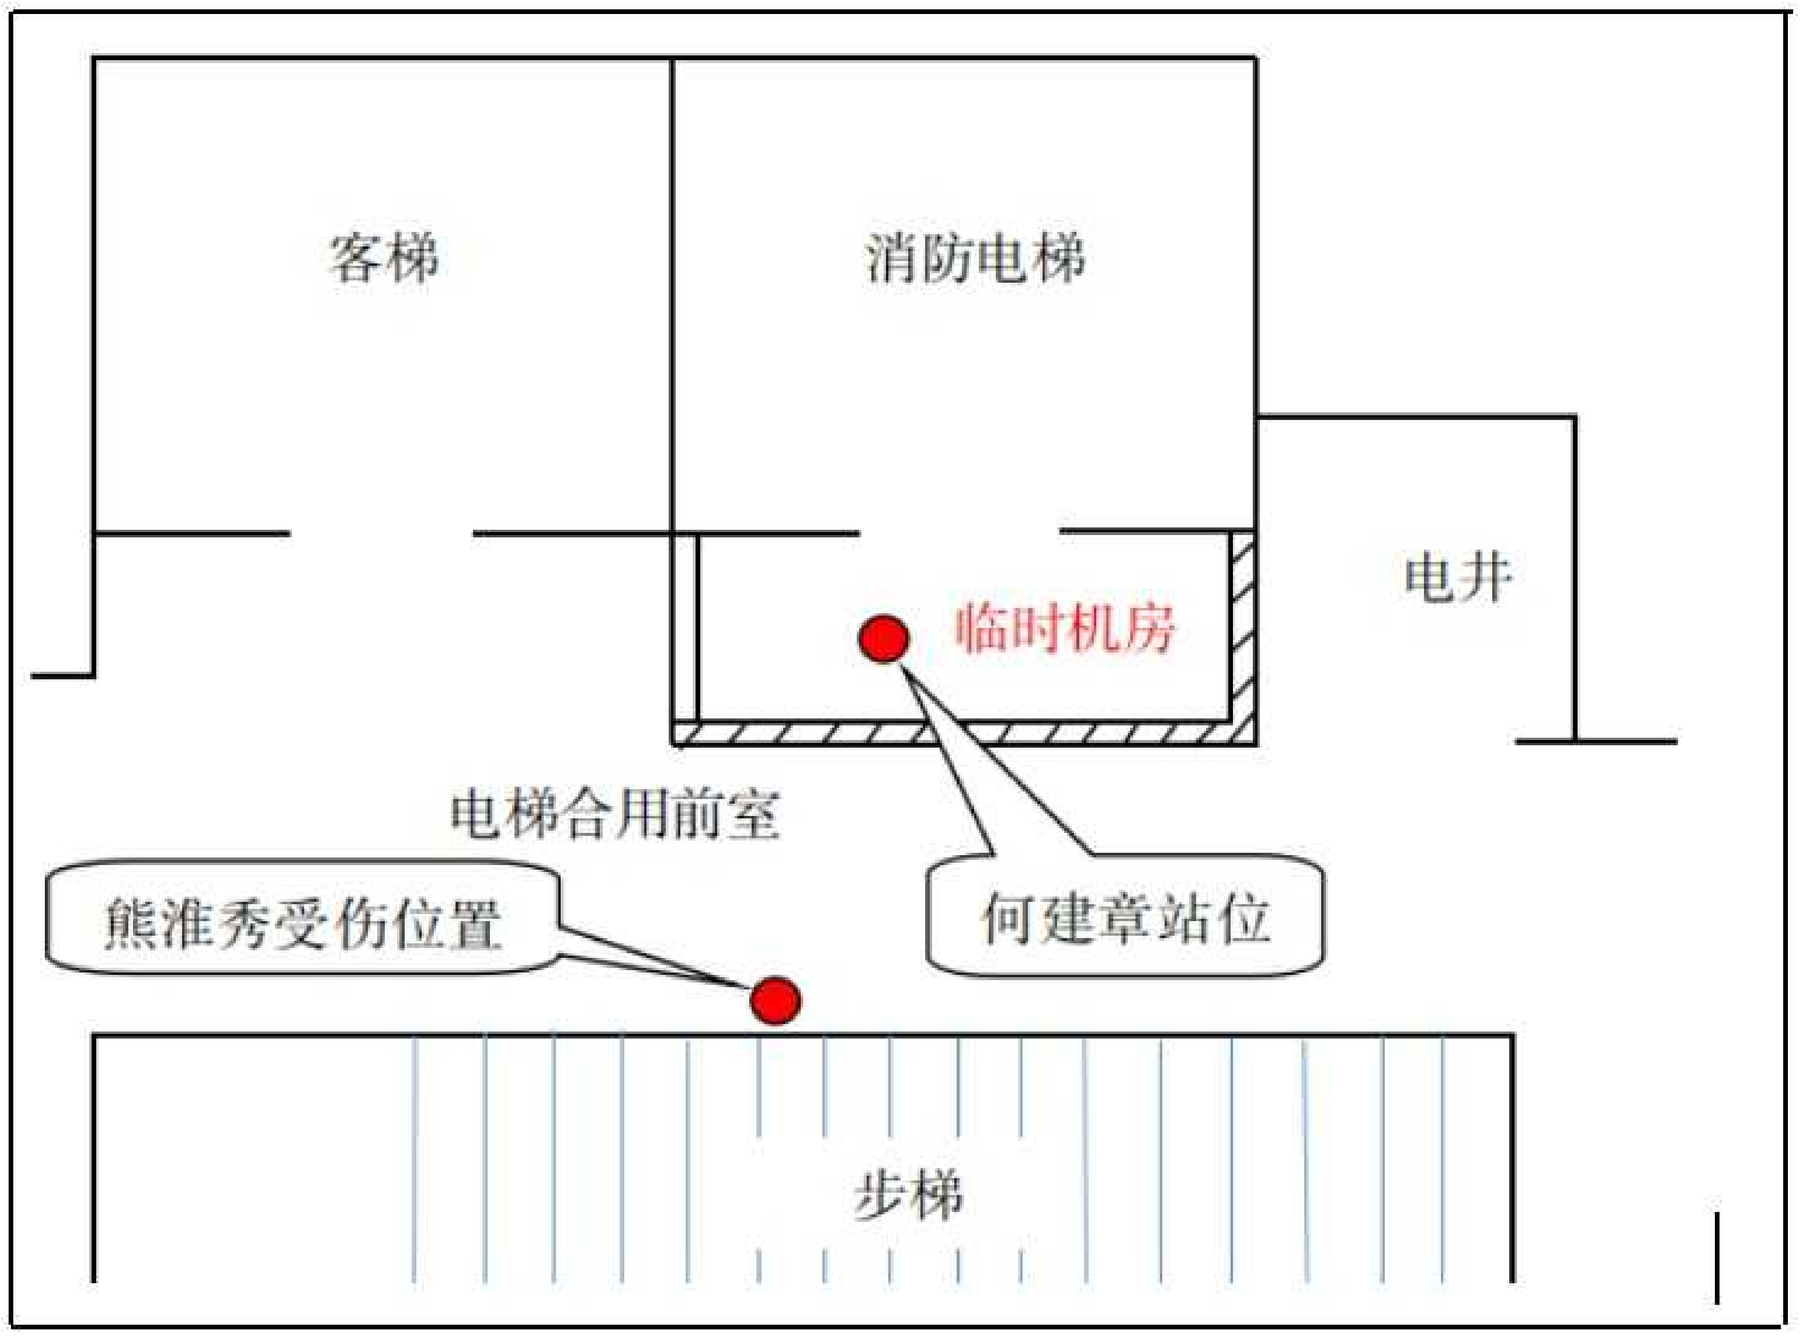
1.事故发生在 1 号楼 4 层电梯综合前室内。现场原有临时电机房墙体长边和南部短边已完全塌落，机房北边墙体上的门框和门框上的墙体仍在，地上落满碎石砖块（详见图 5）。

2.墙体长边和南部短边，剩余有离地高约 20cm 的残留墙体，墙体上端面可以看出明显、连续的人工掏、凿的痕迹（详见图 6）。

3.散落工具。在现场可以看到留下的工具及设施，具体

有电锤 1 把（东成牌，型号：Z1C-FF03-26）、八角锤 1 个、铁锹 1 把等工具（详见图 7、图 8）。

4. 根据伤者描述，事发时何某章站在临时机房墙内侧，熊某秀在墙体外侧清理碎块（详见图 9）。

5. 在电梯合用前室南墙边，有大量血迹。血迹滴在墙边码放的碎石砖块上。根据现场救援人员的指认，此处血迹为死者熊某秀留下，当时熊某秀的头被夹在塌落的墙体块一端与电梯前室南墙之间（详见图 10）。

6. 血迹的上方靠墙有一块墙体最上端塌落下来的不规则墙体块（一端带拐角，一端直），长度约 1.80m，高度约 1.20m，厚度 0.20m，总重量约 390kg；该块墙体的上端面平直，未见人为拆除痕迹（详见图 11）。

7. 电梯合用前室南墙下留有码放整齐的从墙体上拆除下来的碎块（详见图 12）。

8. 在血迹附近的地下和走道上分别有一顶浅黄色的安全帽，外观完好未见裂痕（详见图 13）。

9. 现场北端还发现一处血迹，为熊某秀被抬出后头部放置的位置（详见图 14）。

人员的情况下，两人戴上安全帽、手套等劳动保护用品，进行墙体拆除作业。何某章安排熊某秀负责整理拆除下来的碎石垃圾，自己负责拆墙操作。拆墙作业从距楼面底部约 20cm 高处开始掏掘，当墙体下部全部掏空后，墙体失去主要支撑，在重力作用下坍塌，塌落下的墙体块分若干块掉落在墙体两边，分别砸中墙体内站着的何某章和墙外码放碎石的熊某秀，熊某秀的头部及身体被压卡在一块较大的塌落墙体下，头戴的安全帽被砸歪，何某章则被塌落的墙体砸中右胸部，造成两人受伤。
