大鹏办事处建设路 14-6 号“11·24”物体打击事故调查报告

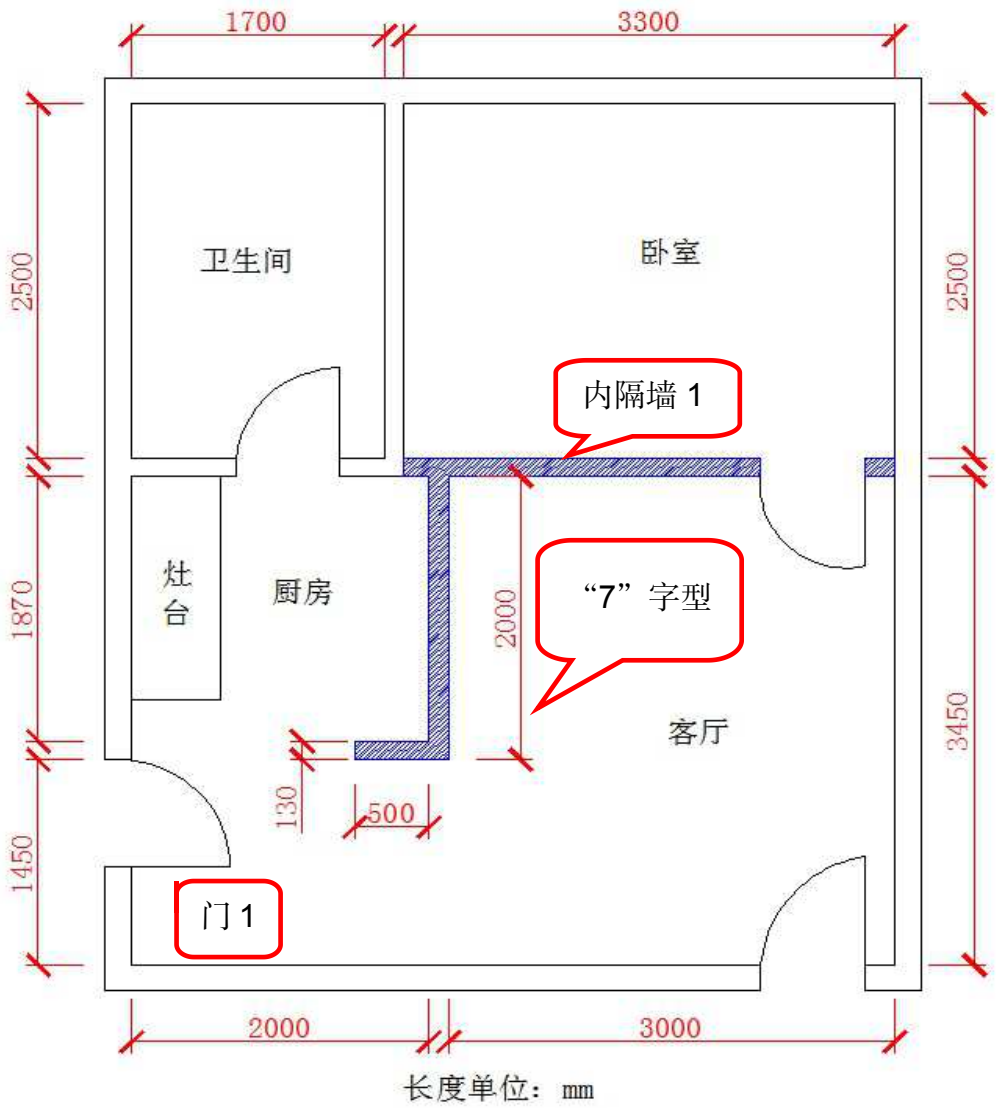
图 1：涉事店铺里间内部平面示意图

涉事店铺暄暄便利店位于大鹏新区大鹏街道大鹏社区建设路 14-6 号一楼，房间分为里间与外间。里间通过内隔墙分割为卧室、卫生间、厨房、客厅，其中，卧室顶部上铺木质隔层板。房屋里间的平面布局、尺寸如图 1 所示。
