阜新市细河区威尼斯小区“7·27”
较大触电事故调查报告

阜新市政府事故调查组

2025 年 9 月 29 日

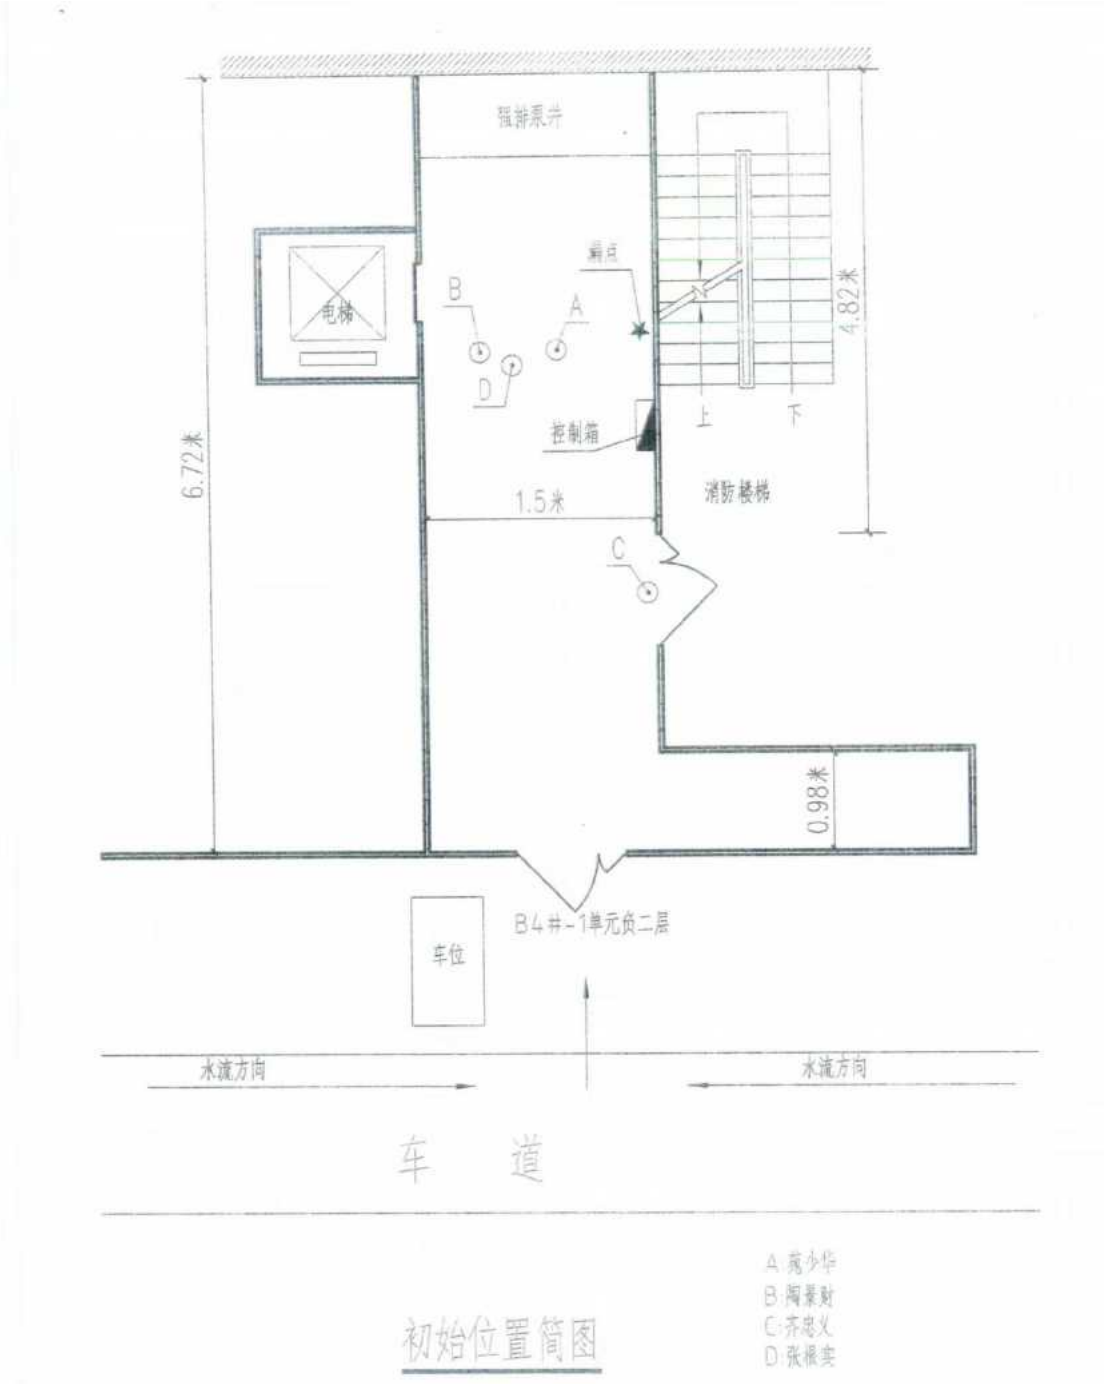
图 1　死亡人员位置关系

2021 年 7 月 27 日上午 7 时 25 分许，威尼斯小区居民陶景财与爱人苑少华、女儿陶禹蒙在 B4 一单元乘电梯下至负二层地下停车场，打开电梯门的瞬间就有大量积水漫入电梯，苑少华第一个走出电梯门，刚迈出几步即倒在电梯通道中。此时，陶景财迈出电梯门去扶苑少华，也倒在电梯通道中，倒下去的同时喊了一声水中有电。陶禹蒙见此情景在电梯轿厢里不停呼喊救命，此时在车库内的一位业主听到呼救后，通知了在地下负二层工作的保安人员齐忠义，并拨打了 119、110 等报警电话。齐忠义上到负一层的楼梯间，从消防楼梯下到负二层电梯通道处涉水施救时触电倒地。7 时 45 分，接到 110 指挥中心通知的民警张大博、辅警张根实来到威尼斯小区地下车库进行救助，辅警张根实涉水将距通道门较近的齐忠义移至电梯通道门口处，返身去救另外两人时，不幸触电倒地（死亡人员位置关系见图 1）。最终经医院抢救无效，4 人死亡。

强排泵井
电梯
B
A
D
漏点
控制箱
上
下
4.82米
6.72米
1.5米
消防楼梯
C
0.98米
车位
B4#-1单元负二层
水流方向
水流方向
车 道
A 高少华
B 陶景财
C 齐忠义
D 张根实
初始位置简图
