苏州金海威光塑胶有限公司
“5·8”一般机械伤害事故调查报告

编制单位：常熟市人民政府生产安全事故调查组

编制日期：2025 年 7 月 4 日

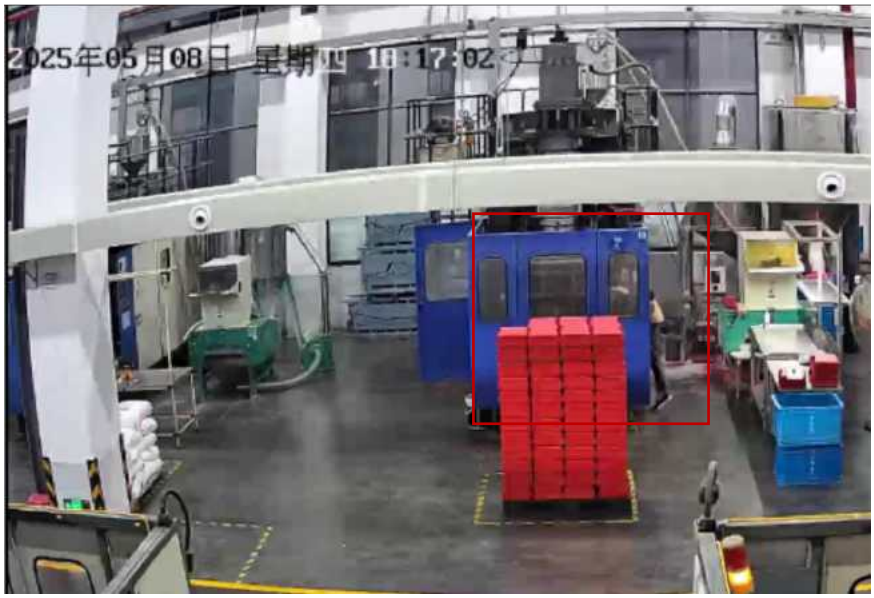
图1 现场监控视频

2025 年 5 月 8 日下午 17 时许，吹塑机操作工陈某华至一楼车间上班，为 10 号吹塑机拿取机器内成型的塑料件，作业期间吹塑机处于多循环自动工作模式。18 时 17 分许，陈某华在吹塑机未停机情况下，将上半身探入吹塑机合模区域拿取塑料件时（图 1），因身体部位脱离光栅可检测范围[2]，吹塑机自动合模，导致陈某华被模具挤压。

[2] 光栅设置在吹塑机出落料侧，与设备内部模具间距约 48cm。

工人在设备未停机的情况下违章冒险进入吹塑机合模区域，导致被吹塑机模具挤压致死。

2.金海威光公司吹塑机光栅位置设置不当，对工人违章进入吹塑机未起到防范作用，未有效消除生产安全事故隐患。

1.苏州金海威光塑胶有限公司要深刻吸取事故教训，严格落实企业安全生产主体责任，制定完善吹塑机安全操作规程，制止工人违章作业行为；要将劳务派遣工人纳入公司安全管理，加强安全教育培训，提升工人安全意识；要加强作业现场安全管理，提升设备本质化安全水平。
