索 引 号：	yishuixaqscjdglj2227400/2025-0002132	主题分类：	其他
发文机关：	沂水县应急管理局	公文类型：	报告
成文日期：	2025-07-23	发布日期：	2025-07-23
标　　题：	沂水许家湖山东泓达气瓶检测有限公司“4·9”一般火灾瞒报事故调查报告

沂水许家湖山东泓达气瓶检测有限公司“4•9”一般火灾瞒报事故调查报告

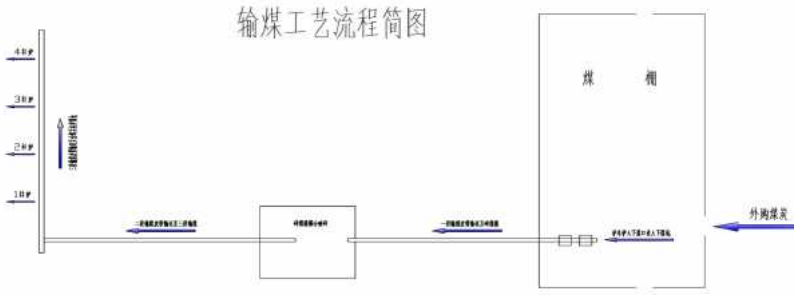
图1：输煤流程简图

1.输煤工艺流程：铲车将煤棚内的煤和生物质燃料铲入地下煤斗，燃料通过煤斗下方设置的往复式给煤机给料至第一段，料输送至破碎楼，经破碎筛分后通过第二段输送皮带输送至锅炉输煤仓。车间每班输煤两次，每次运行时间1.5小时，每次输煤结束需打面。输煤前，输煤工需要对输送皮带、给煤机等设备和积水坑污水情况进行巡查。

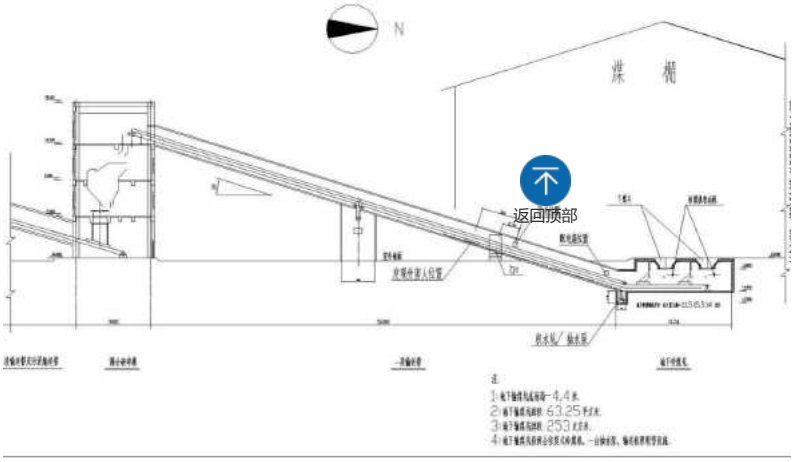
图2：事故现场示意图

4月9日15时40分中班工段长高某组织召开班前会，安排当班工作。根据工作安排，柴某某于16时20分左右进入输煤廊进行巡检，日14时30分开始输煤皮带处于停运状态）、给煤机等有无异常情况，并查看积水坑污水情况，为17时30分开始的输煤工作做准备。经柴某某在输煤管廊处巡检时开启排污泵控制开关时，配电箱内交流接触器产生电火花引燃积聚的甲烷气体，造成闪燃（甲烷属于易燃16%、最小点火能0.28mJ，遇热源和明火有燃烧或爆炸危险）。经专家实地勘察，甲烷气体是由输煤管廊底部积水坑内长达一年未清理合燃料，经冲洗地面的水浸泡、发酵后产生并释放。

2.事故现场勘察：事故地点为该车间输煤廊道的东线一段，输煤廊道坡度40度南高北低设置。北端为地下受煤坑（11.5*5.5*4米）受煤坑设置电机、照明、排污泵、配电箱等非防爆电气设备（见图2），受煤坑内无通风设施、可燃气体检测报警器等检测设备。积水坑受煤坑东南角，混凝土结构，用于收集清扫冲洗地面污水，坑内主要有水、原煤和有机质，内设排污泵一台，用于排出坑内积水。受煤散落的燃料。输煤廊道采用单层彩钢瓦等轻型材料围护，与地下受煤坑形成半封闭空间。

气瓶检测公司热电车间输煤管廊内非防爆电气开关开启时产生电火花引燃了集聚的甲烷气体。

（2）电气设备选型不当。未按照《爆炸危险环境电力装置设计规范》（GB 50058-2014）第3.1.1条规定[]，在输煤廊道和地下受机、照明、排污泵、配电箱等电气设备设施。

（3）安全设施配备不全。未按照《小型火力发电厂设计规范》（GB50049-2011）第21.4.4条规定[]，在地下受煤坑内设置通风设计防火规范》（GB50016-2014）（2018版）第8.4.3条规定[]，在地下受煤坑内设置可燃气体检测报警装置。

（一）严格落实企业安全生产主体责任。事故责任单位要深刻汲取事故教训，严格落实安全生产主体责任。1.强化安全生产主体责
全生产责任制，明确各部门、各岗位安全职责，并签订责任书。全面开展安全生产风险辨识与评估工作，尤其是热电车间等重点区域，
管控措施。加强员工安全教育培训，定期组织安全生产知识学习与应急演练，提高员工安全意识和应急处置能力。2.规范电气设备管理
电气设备进行全面排查，将不符合防爆要求的设备全部更换为合格的防爆型电气设备。建立电气设备维护保养和定期检测制度，确保设
完善安全设施配备：在输煤廊道和地下受煤坑内合理设置自然通风或机械排风设施，确保通风效果满足安全要求；安装高性能可燃气体
企业安全监控系统联网，实现实时监测和预警。
