内江市双鹰煤炭有限责任公司老鹰岩井“1·23”机电事故调查报告

2026年1月23日15时35分，内江市双鹰煤炭有限责任公司老鹰岩井（以下简称“老鹰岩井”）—90米水平11采区1118采煤工作面发生1起机电事故，造成1人遇难，直接经济损失205.23万元。

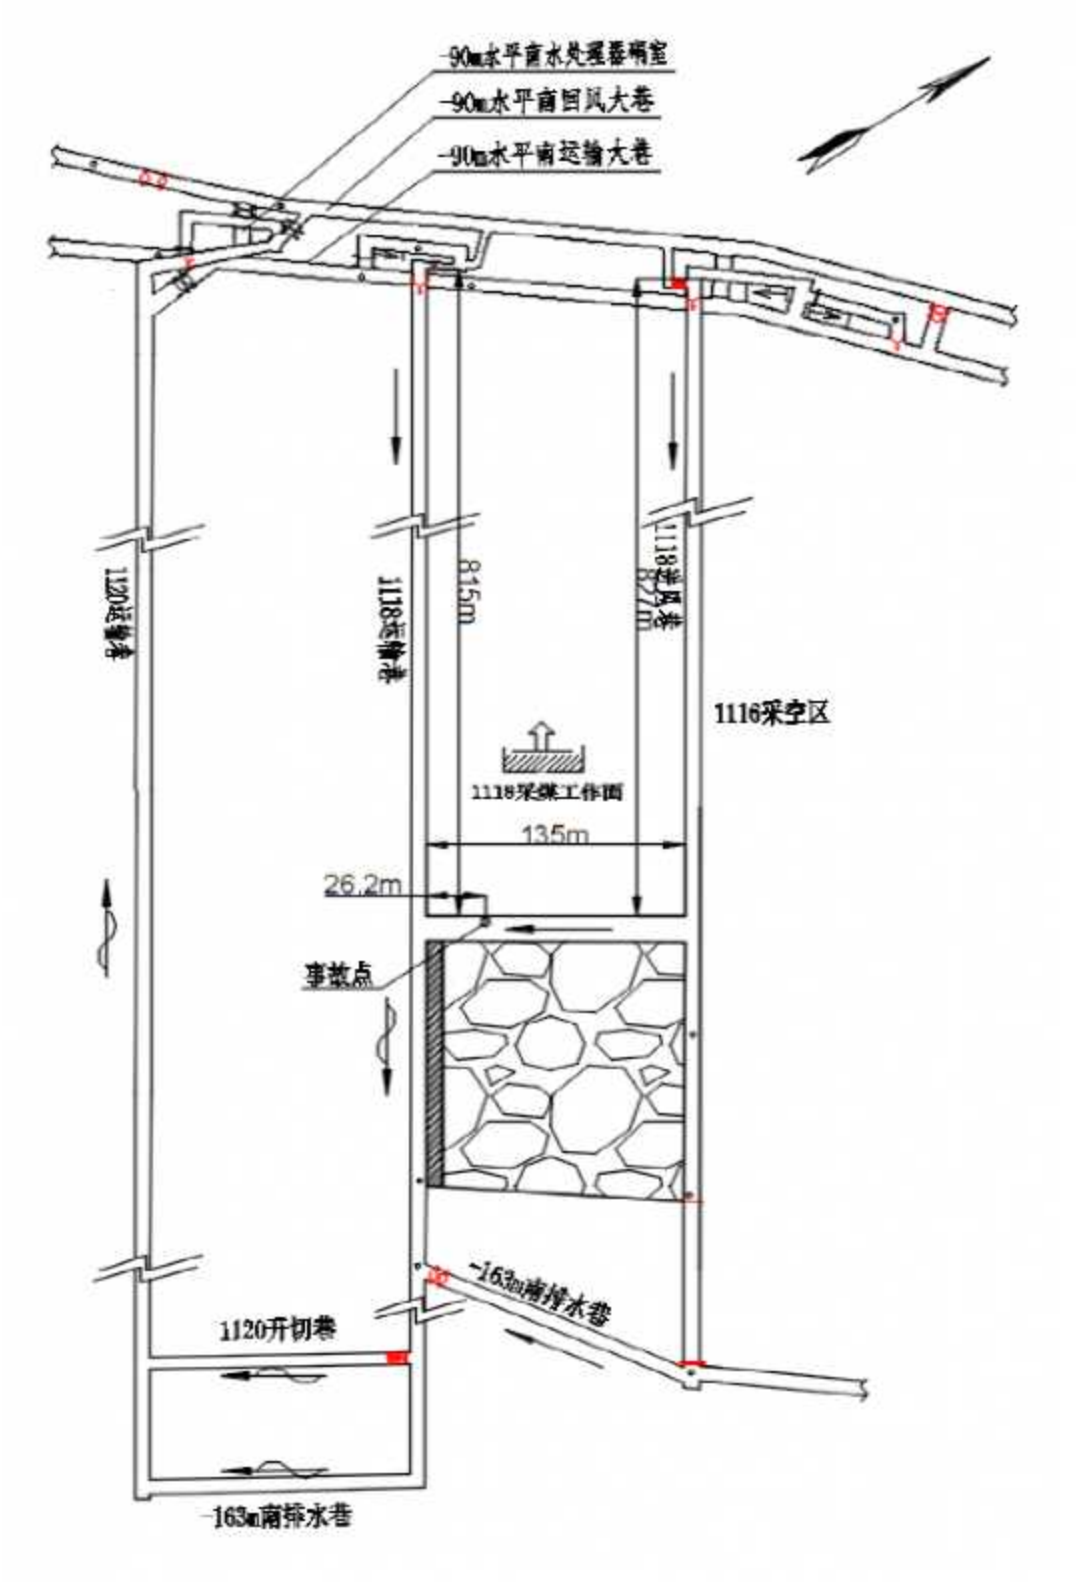
图 1　1118 采煤工作面平面位置示意图

1.工作面基本情况。1118 采煤工作面北部为已开采结束的 1116 采煤工作面，南部为尚未开采的 1120 采煤工作面（见图 1）。工作面走向长度 135 米，倾向长度 980 米，开采下元炭 $_2$ 煤层，煤层平均厚度 0.50 米，平均倾角 4 度，倾斜长壁式采煤方法，仰斜开采，采高 0.9 米，采用 MG100-TP 型液压牵引采煤机落煤，SGZ630/220 型刮板输送机运煤，ZZ4200/5.5/10.5D 型掩护式液压支架支护，移架步距 0.8 米。该工作面于 2025 年 10 月 4 日开始回采，已推进 130 米。

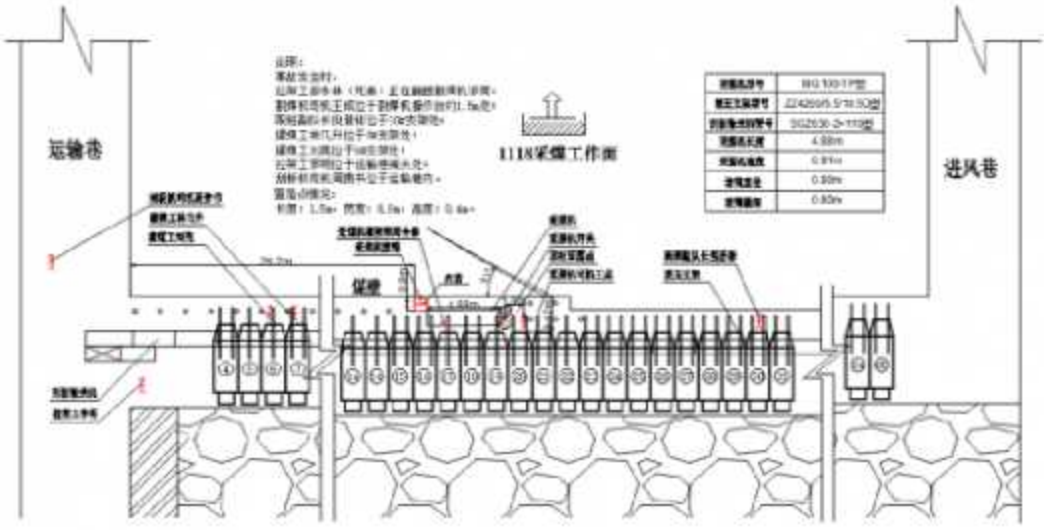
图 2　1118 采煤工作面事发时平面示意图

3.工作面遇地质构造情况。1 月 19 日，采煤工作面在第 24# 支架附近揭露一斜交正断层，断距 0.15 米，断层面与煤壁呈 31 度夹角，靠近工作面运输巷一侧煤层抬升，断层与工作面交面长 4 米，采煤工作面正常采高 0.9 米，断层处卧底加顶板冒落后高达 1.52 米；断层处液压支架顶梁前端距煤壁 1.9 米；事发时，工作面采煤机停在断层处，距离采煤工作面运输巷入口段 26.2 米为最大控顶步距，26.2 米至 130 米区段为最小控顶步距（见图 2）。
