四川省川南煤业有限责任公司
鲁班山北矿“2023·5·14”运输事故调查报告

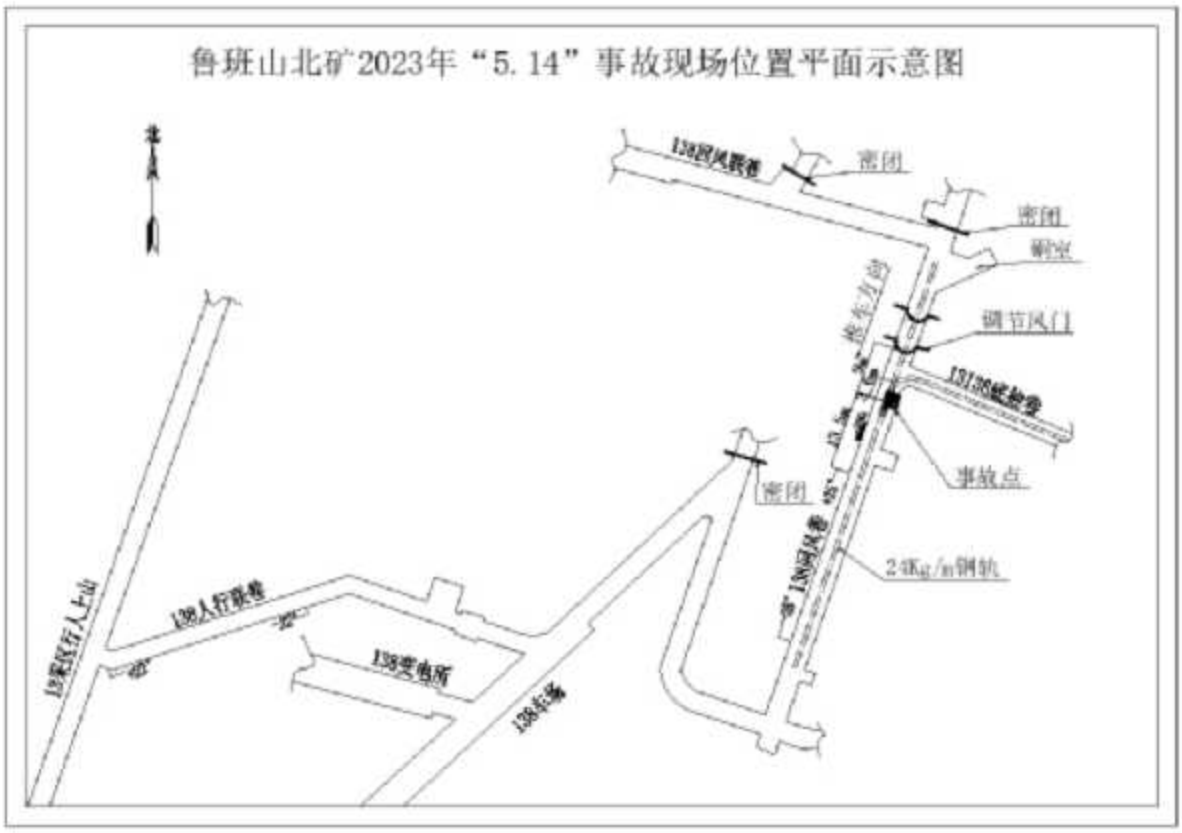
图 1　事故现场位置平面图

1.事故地点位于 138 回风巷下车场与 13138 底抽巷交汇的岔口处，该车场长 22.5m，车场北安设一组调节风门，调节风门以里巷道与 138 回风联巷相连，车场巷道坡度为-3‰，铺设 24kg/m 的钢轨，轨距 600mm，木轨枕，轨枕间距 0.6m（见图 1）。

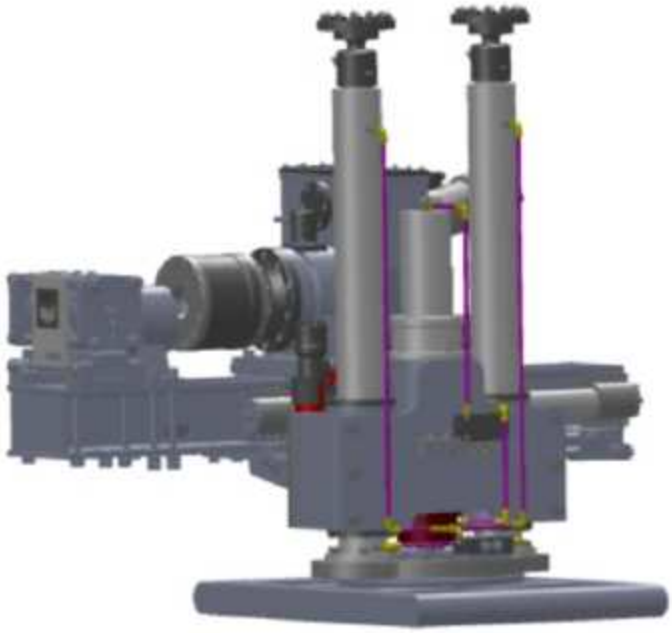
图 4　ZDY4000S 型煤矿用全液压坑道钻机主机

3.事故当班，作业人员使用 MPC16-6 型平板车、MPC20-6 型平板车自 138 回风联巷向 13318 底抽巷运送 ZDY4000S 型全液压坑道钻机。MPC16-6 型平板车长 2.2m、宽 1.25m、高 0.35m，自重 0.96t，装载钻机油箱和电机，总重量 1.98t；MPC20-6 平板车长 2.7m、宽 1.3m、高 0.36m（见图 3），自重 1.2t，装载钻机主机（图 4）和 20 根Φ73mm 钻杆，总重量 3.11t。

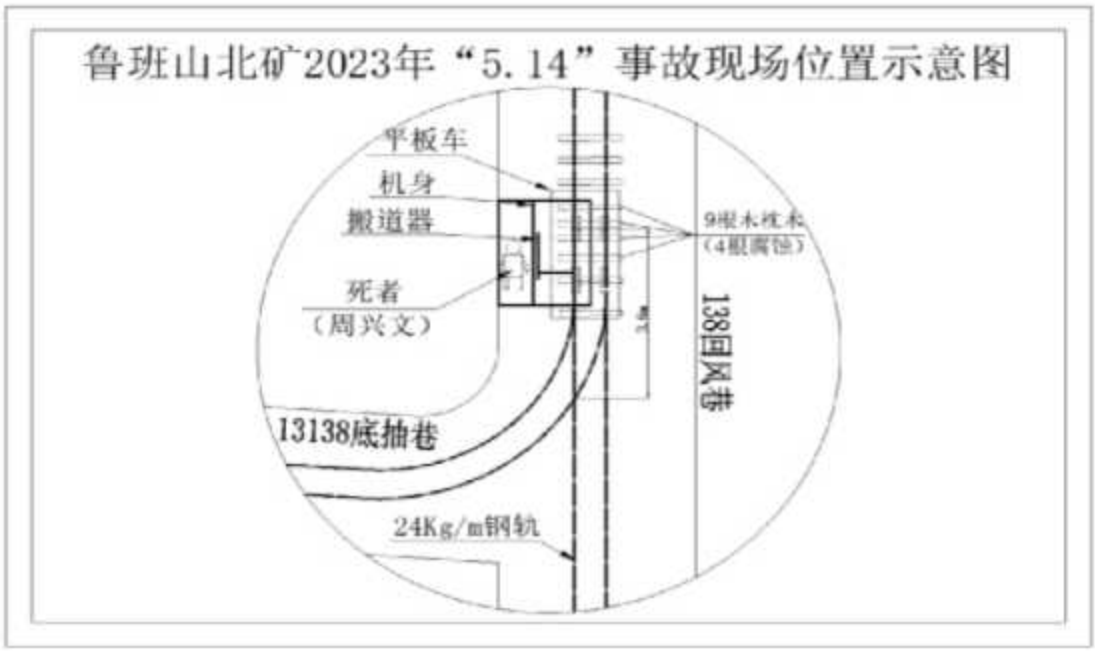
图 5　138 回风巷下车场事故现场示意图

运输轨道木轨枕腐蚀，运输钻机过程中平板车掉道，钻机倾斜撞击位于平板车左侧的推车人员，导致事故发生。

1.事故地点道岔使用木轨枕固定轨道，道岔处连续 4 根木轨枕长期被积水浸泡腐蚀，固定钢轨的道钉松动，轨道易产生纵向和横向移动。装载钻机主机，总重达 3.11t 的 MPC20-6 平板车通过时，轨距变大超过 600mm，致使行驶方向左侧两个车轮掉下钢轨（图 5）。

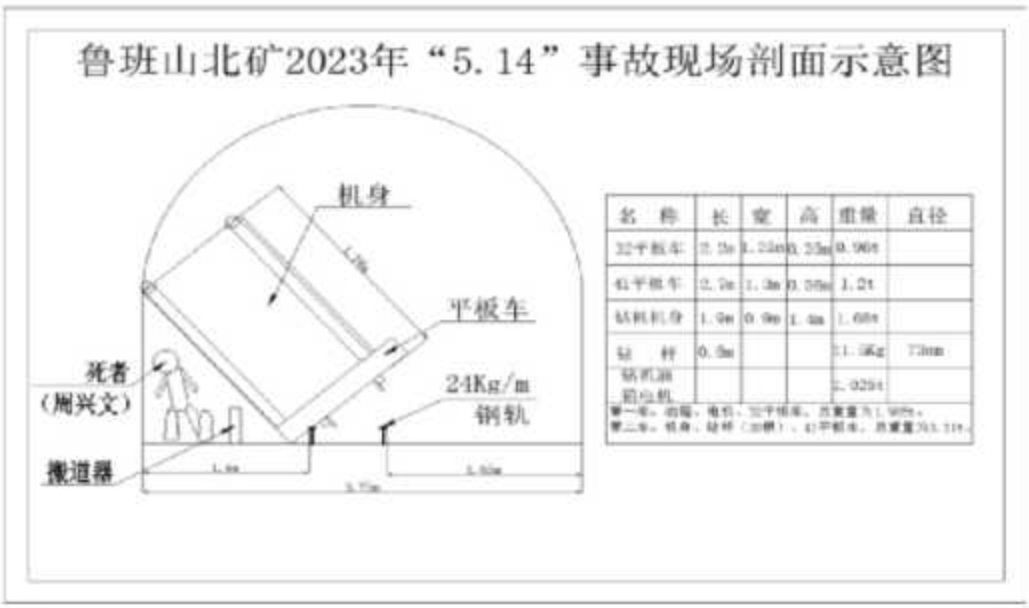
图 6　138 回风巷下车场事故现场剖面示意图

2.MPC20-6 平板车左侧两个车轮掉入道芯内，平板车向左侧倾斜，装载的钻机主机同时向左侧倾斜，撞击位于左侧推车的作业人员（见图 6）。

3.鲁班山北矿《井下运输普通“四超件”的安全技术措施》载明“平巷人力推车时，严禁在车辆两侧推车”；事故现场人力运输装载钻机主机的 MPC20-6 平板车时，作业人员违反操作规程在侧边推车。
