光明星河天地华府项目“4·3”一般高处坠落事故调查报告

光明区政府事故调查组

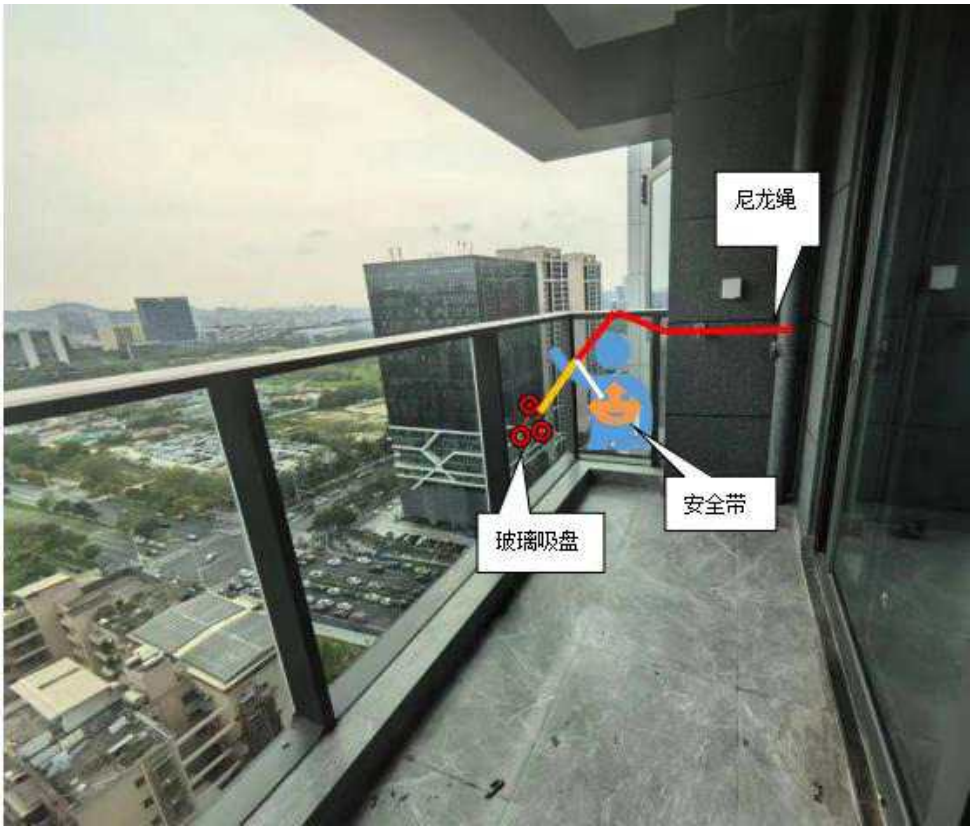
图 1 事故情景还原图

4月3日13时10分许，肖福林带着助手李文俊从宿舍走到星河天地华府三期一栋三单元2601室阳台，准备进行玻璃打胶作业，肖福林将安全绳的一头系挂在身上安全带上，另一头系挂在阳台转角处的竖向排水管上。助手李文俊站在阳台内，负责向肖福林传递所需物品。14时10分许，肖福林翻过阳台护栏，站在阳台右侧护栏底部边缘的台阶上，对阳台玻璃外侧缝隙进行打胶作业。14时15分许，在打胶过程中肖福林突然脚底打滑、身体坠落，肖福林身上系挂的安全绳被阳台玻璃护栏台面较锋利的

边角切断，坠落至二层户外平台的地面上。

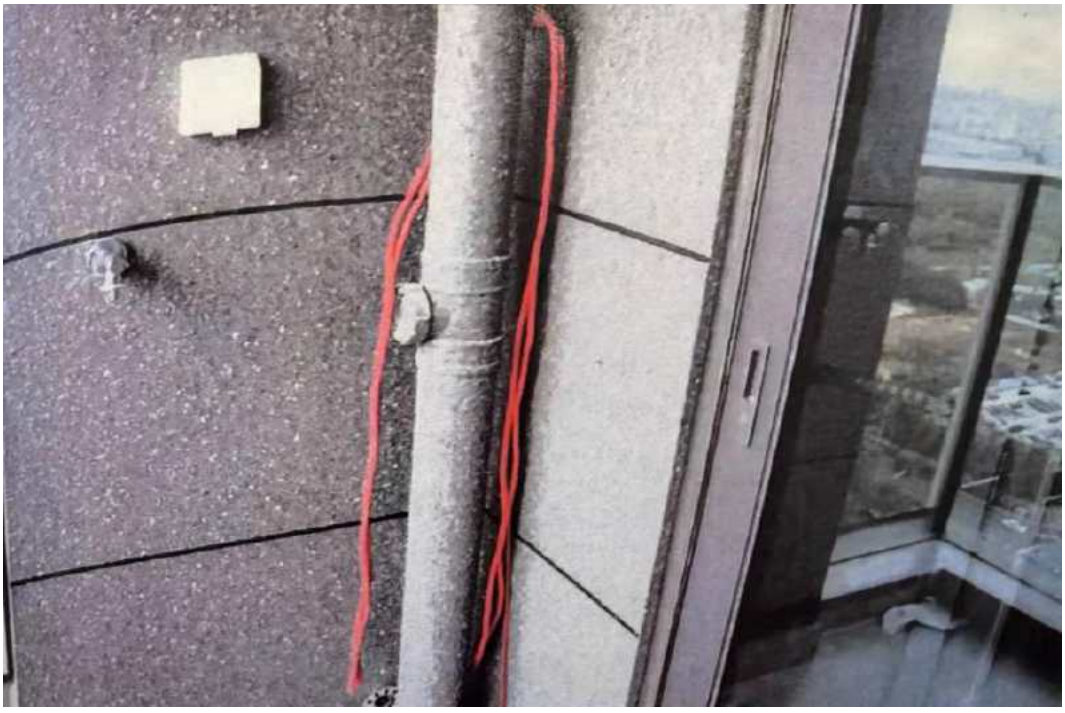
（1）现场勘查死者身上有系安全带，安全带上面连接了一条断开的红色绳子，现场勘查涉事断开的红色绳子为尼龙绳。该尼龙绳经检测鉴定，长度 2.5 米，绳子为三股 19 芯，绳子直径为 7 毫米。（见图 2-1 至图 2-3）。

图 2-1 阳台排水管上面断开的红色绳子

图 2-2 阳台上红色绳子断口

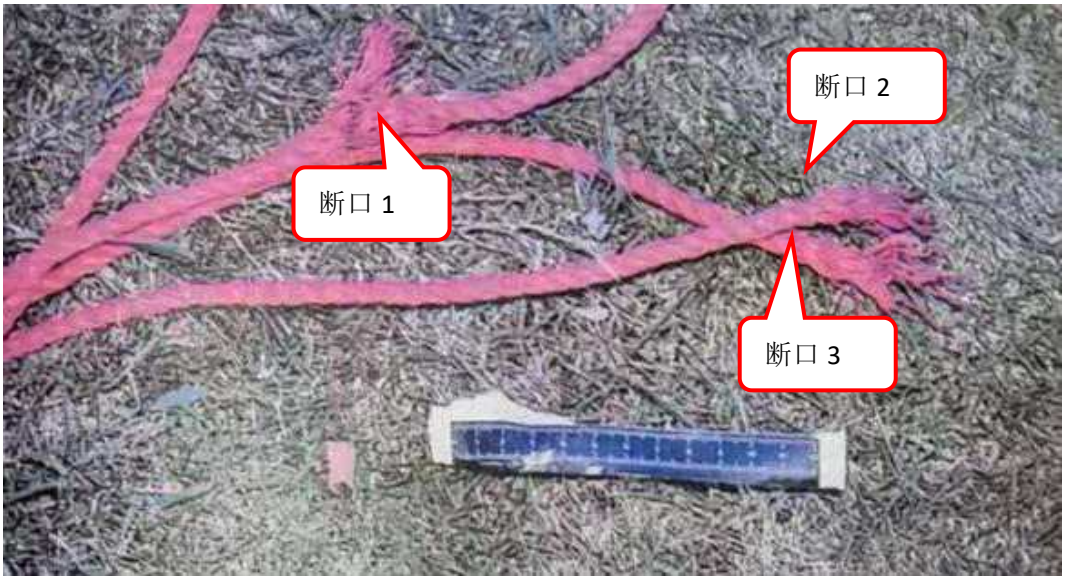
图 2-3 尸体西侧地面红色绳子断口

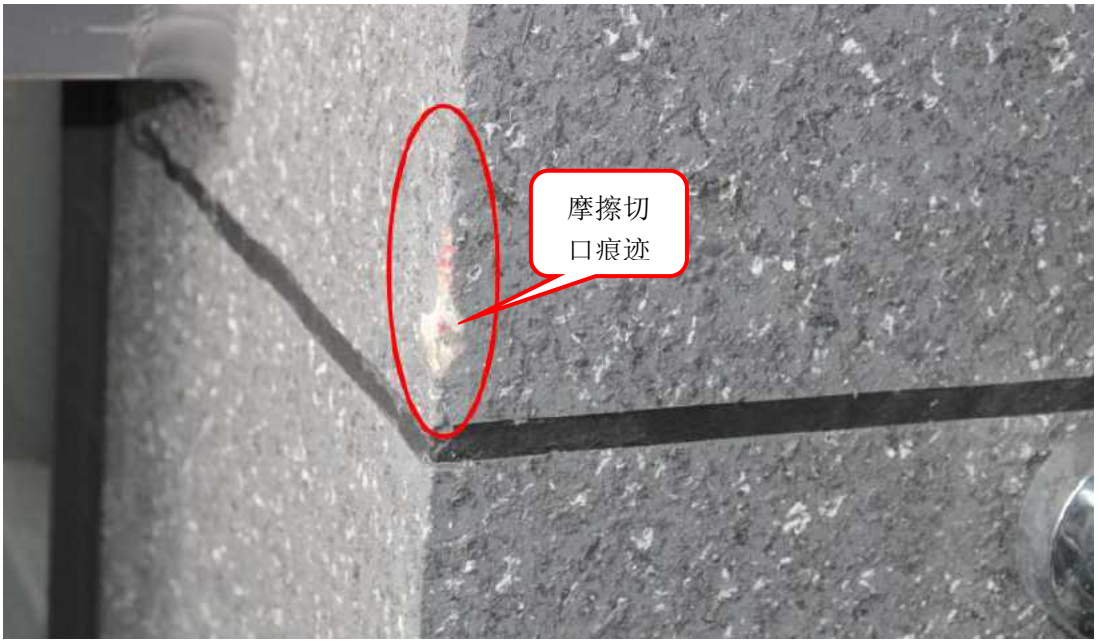
（2）现场勘查在涉事 2601 室阳台右侧转角处的水泥柱子棱角上，发现红色尼龙绳留下的一处明显摩擦切口痕迹，水泥柱棱角较锋利，尼龙绳被墙角锋利的边缘摩擦后切断。该摩擦切口痕迹距地面 1.25 米，摩擦切口痕迹长度 0.15 米，摩擦切口痕迹距离排水管 0.64 米（见图 2-4、图 2-5、图 2- 6）。

图 2-4 阳台水泥柱棱角摩擦切口痕迹照片

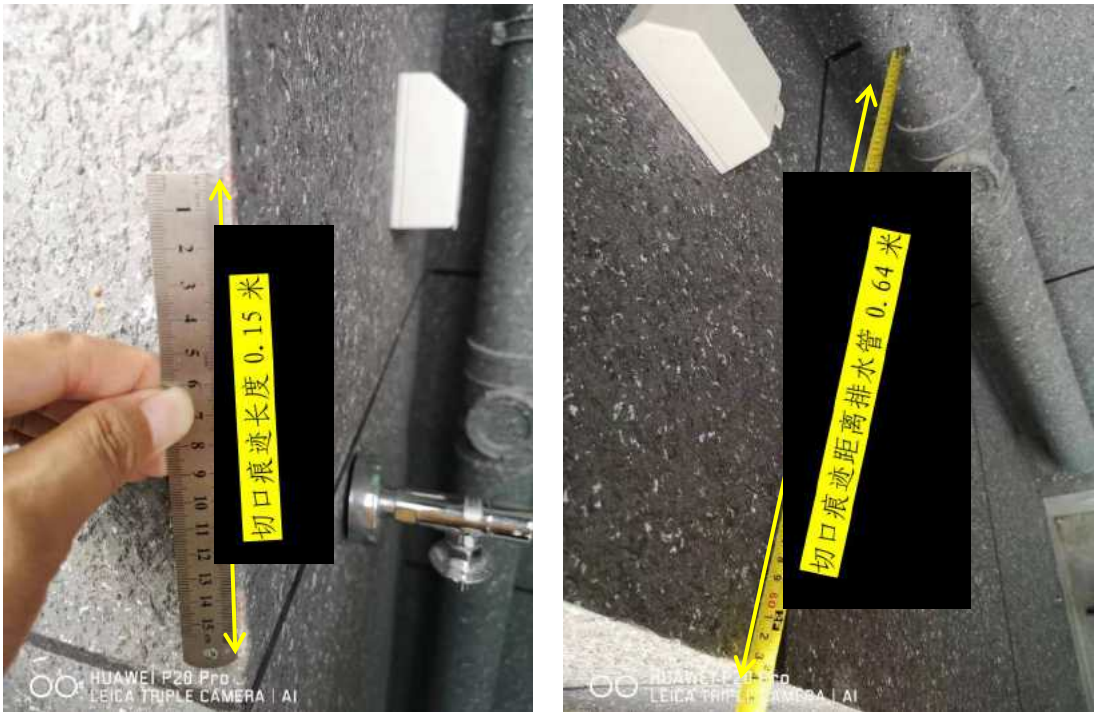
图 2-5 摩擦切口尺寸、摩擦切口距离排水管尺寸测量照片

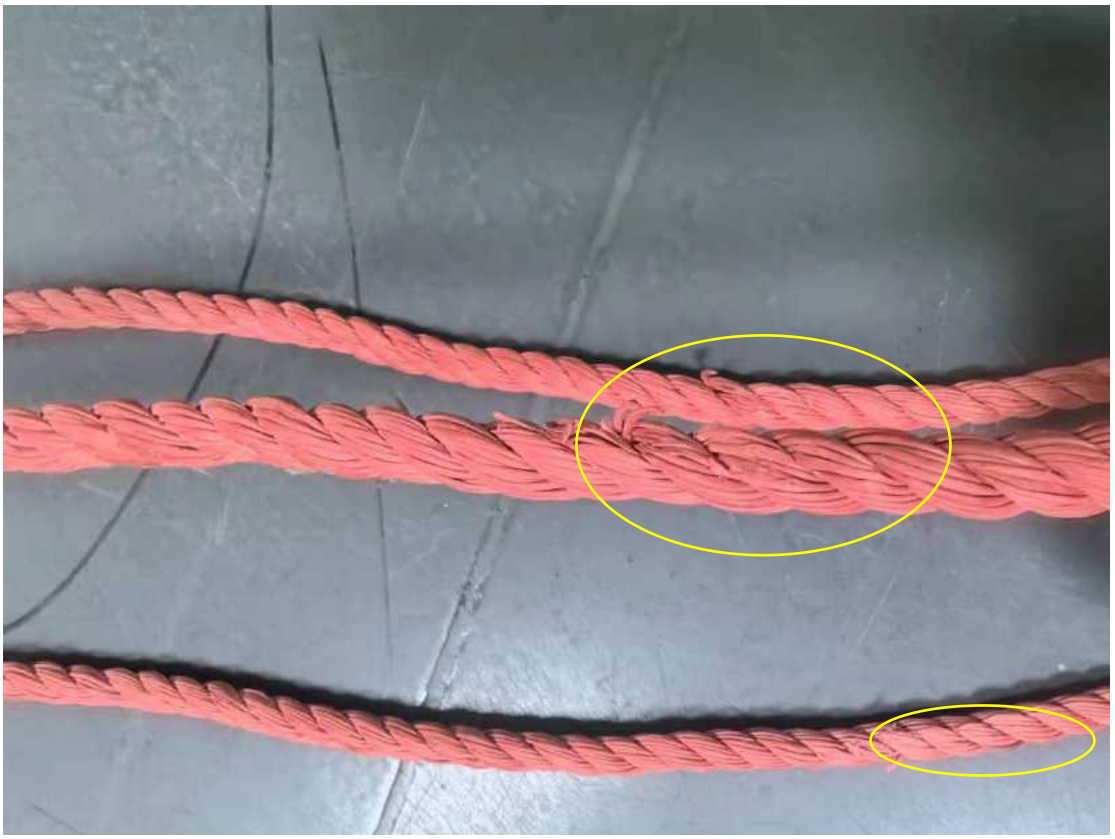
图 2-6 水管上红色绳子上的摩擦痕迹

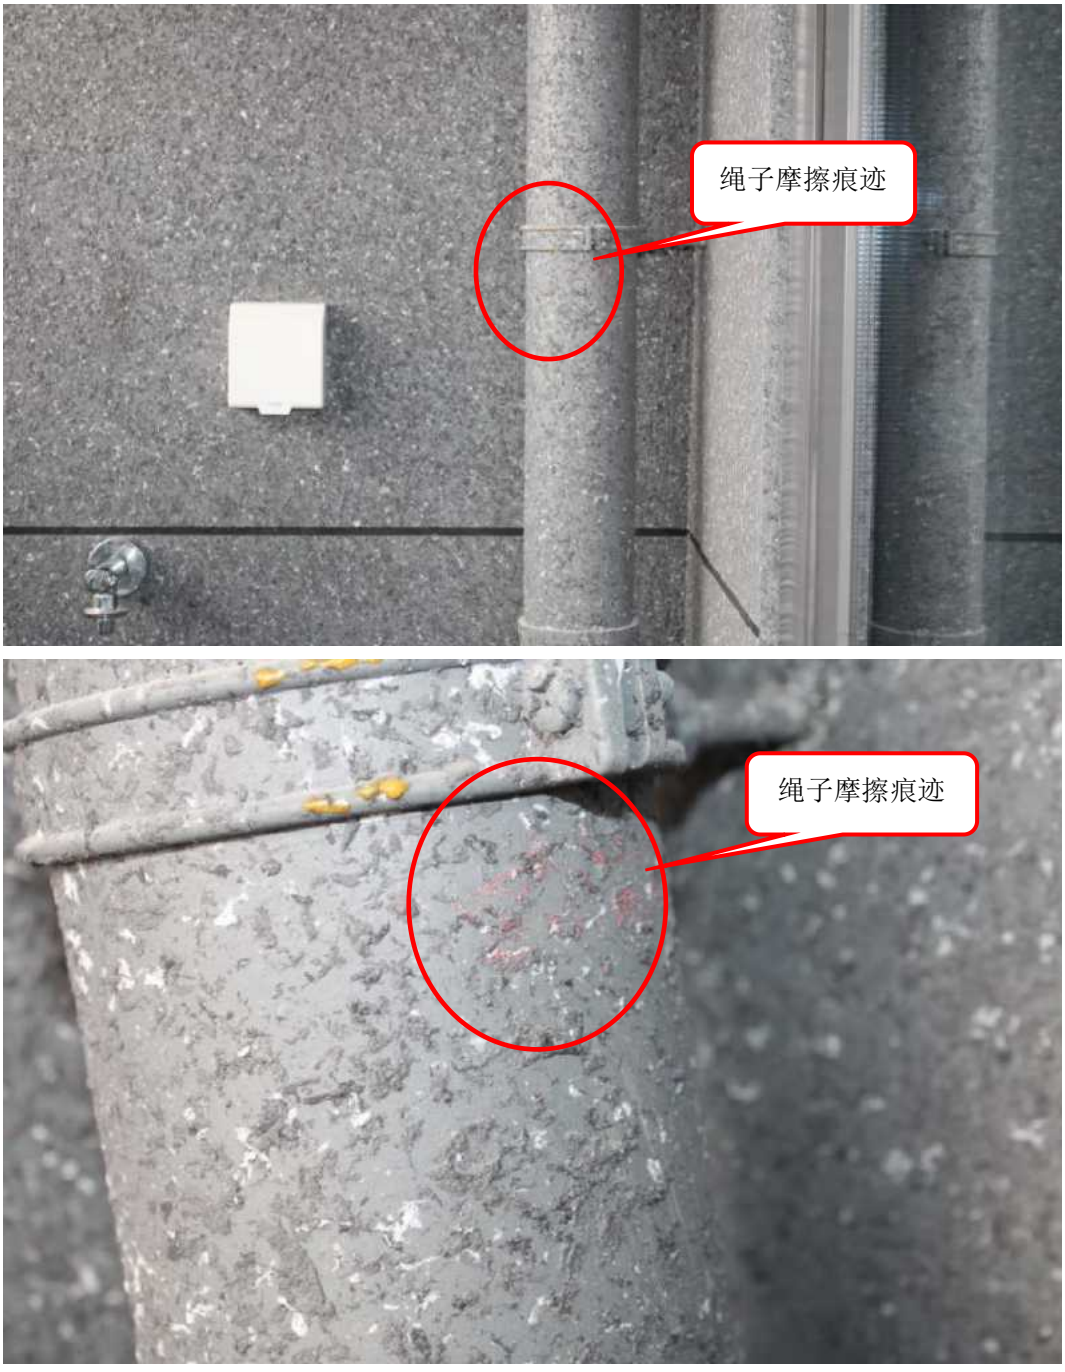
（3）现场勘查，涉事排水管直径 0.1 米，长度 2.75 米。排水管上面有红色尼龙绳留下的 2 处摩擦痕迹（见图 2-7）。

图 2-7 排水管留下 2 处摩擦痕迹
