# 光明区马田街道马山头社区“7·17”高处坠落事故调查报告

日期：2020年 11月 05日　信息来源： 光明区　　字号：

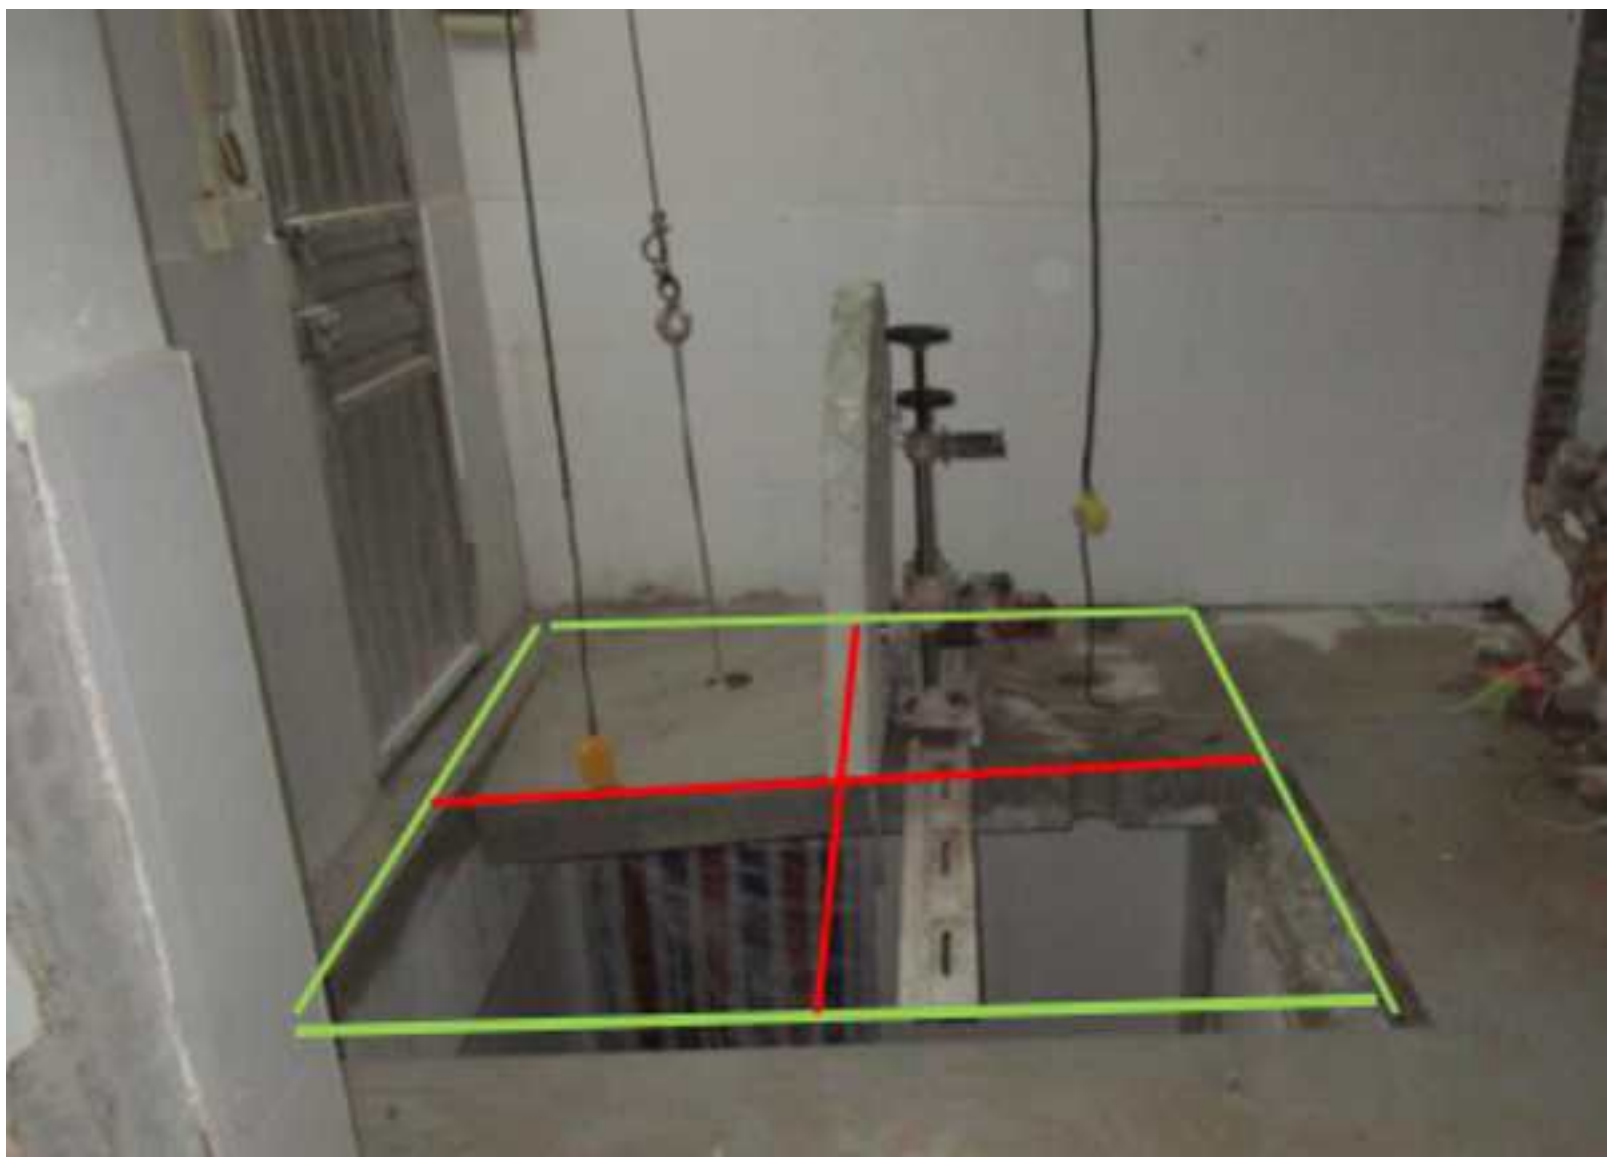
图1 自建房4楼楼板切割处“田”字型分割示意图

2. 曾玺文在切割四层电梯井区域楼板过程中，电梯井位置楼板三面钢筋混凝土被切断，作业环境缺少防止楼板坠落措施，悬挑楼
过楼板钢筋混凝土的抗弯能力，楼板沿待切割边折断。

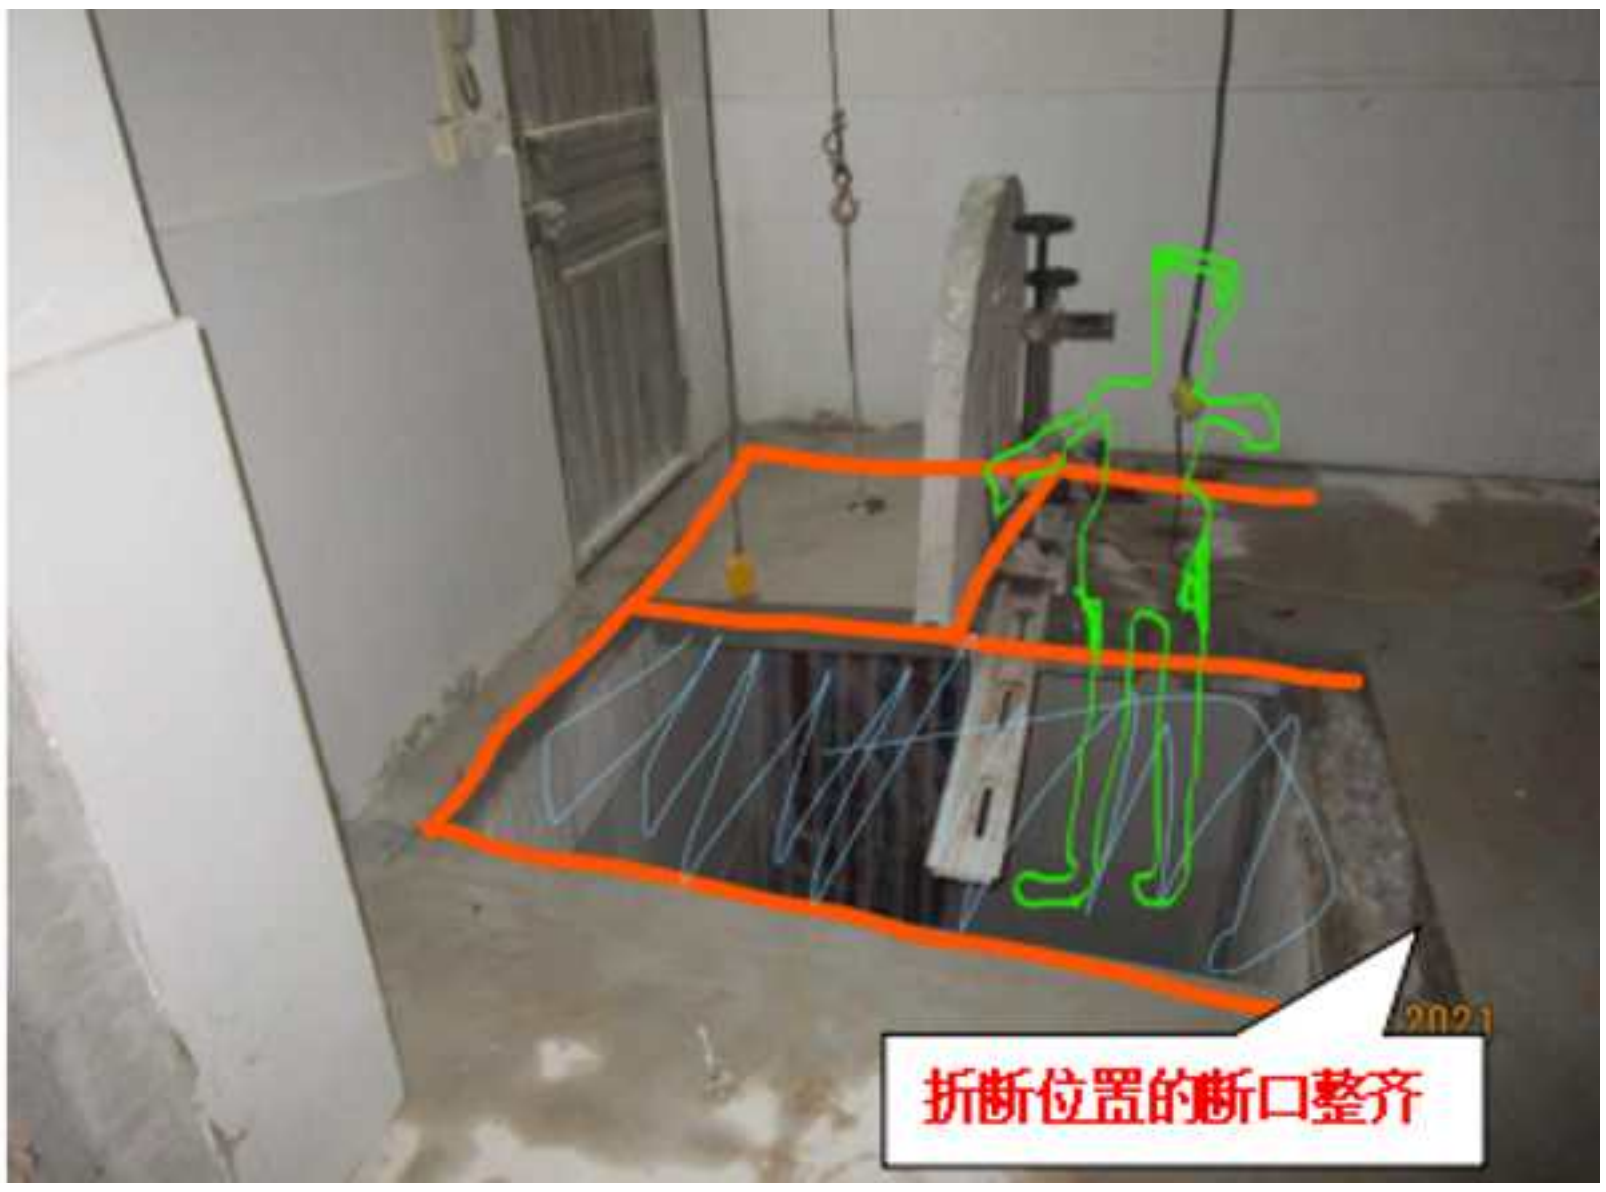
图2 事发时死者站立位置示意图

工人向光耀（死者）安全意识薄弱，冒险违规作业，在未使用个人安全防护用品、涉事楼板洞口下方未张挂水平安全防护网等防
情况下，站在已三边上下切割通透的楼板上作业，随突然折断的楼板下坠，导致此次事故的发生。
