蒙山华虹蚕丝股份有限公司“2•11”中毒和窒息事故调查报告

2026-04-03 09:25 来源：蒙山华虹蚕丝股份有限公司“2·11”中毒和窒息事故调查组

经调查认定，蒙山华虹蚕丝股份有限公司“2·11”中毒和窒息事故是一起因安全生产主体责任不落实反有限空间作业规范要求的一般生产安全责任事故。

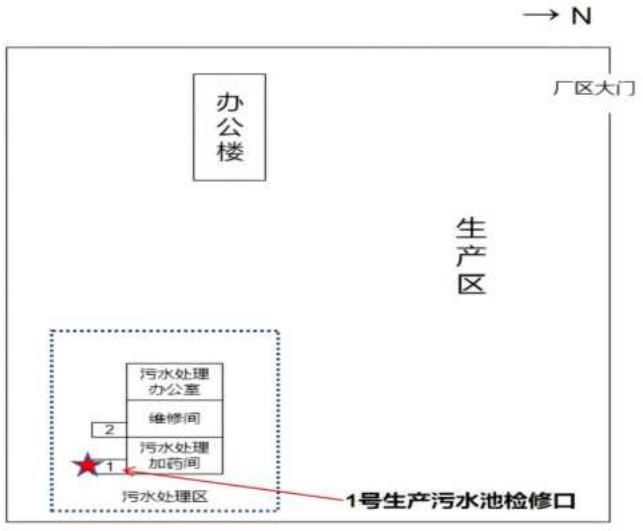
图2 事故现场平面图

污水处理车间位于华虹蚕丝公司生产区南侧，发生事故的1号生产污水池位于生产污水处理区加药房南侧，总体呈长方形设置，其检修口长1.4米；宽：0.8米；深度4.0米。生产污水处理区共有2座污水处理池由东向西依次布置，发生事故的厌氧池（1号污水池）在最东侧。

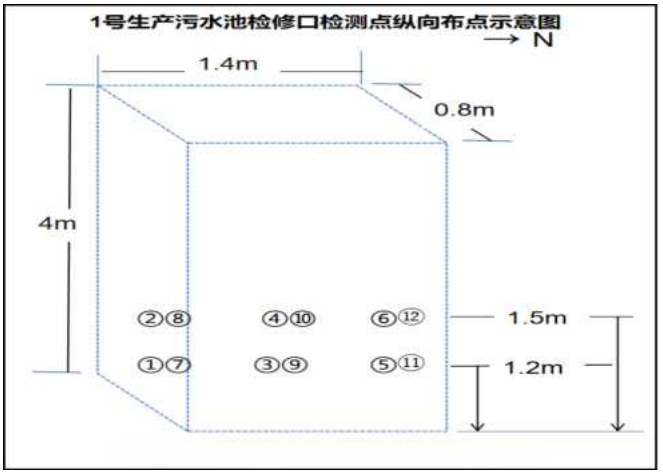
图3 事故污水池监测点示意图

委托广西大昇检测技术服务有限公司通过气体抽样检测模拟事发时污水处理池状态，分别在污水处理
底往上1.2m和1.5m位点进行采样，对硫化氢、氨、二氧化碳三种气体进行检测，检测结果显示，在污水
池池底往上1.2m和1.5m位点气体检测出硫化氢、氨、二氧化碳三种气体，其中在污水处理池池底往上1
测位点采集的气体检测结果显示井内硫化氢浓度分别为18.7mg/m³、46.7mg/m³、42.7mg/m³，在污水处理池
往上1.5m检测位点采集的气体检测结果显示池内硫化氢浓度分别为61.3mg/m³、69.3mg/m³、66.0mg/m³，超
作场所空气中有害因素职业接触限值，氨、二氧化碳两种气体的检测结果未超过工作场所空气中有害因素
接触限值。根据《工作场所有害因素职业接触限值第1部分：化学有害因素》（中华人民共和国国家职业
标准GBZ2.1-2019）有关标准，硫化氢浓度10mg/m³为工作场所空气中有害因素职业接触限值，在污水处
池底往上1.2m和1.5m检测位点采集的气体检测结果显示池内硫化氢浓度分别为18.7mg/m³、46.7mg/m³、42.
m³和61.3mg/m³、69.3mg/m³、66.0mg/m³超过工作场所空气中有害因素职业接触限值，达到人体中毒标准。
生产污水池检修口下部检测高度空气中动态时的氨、二氧化碳浓度检测结果合格，符合（中华人民共和国
职业卫生标准GBZ2.1-2019）《工作场所有害因素职
业接触限值第1部分：化学有害因素》（GBZ2.1-2019/XG1-2022/
XG2-2024）的要求；在空气中动态时硫化氢浓度检测结果超过（中华人民共和国国家职业卫生标准GBZ
2019）《工作场所有害因素职业接触限值第1部分：化学有害因素》（GBZ2.1-2019/XG1-2022/XG2-2024）
要求。

事故发生污水池相对封闭，自然通风不良，因涉事企业工厂蚕丝练白工艺产生废水沉积物通过废水排污水池，在厌氧环境下由于微生物作用产生硫化氢。在清淤作业过程中，作业人员用水枪喷射池底沉积物成沉积在池底和沉积物中的硫化氢挥发到池内空间，迅速积聚而形成硫化氢气体扩散蔓延，形成易中毒现
