珠海美合科技股份有限公司“7.18”一般触电事故调查报告

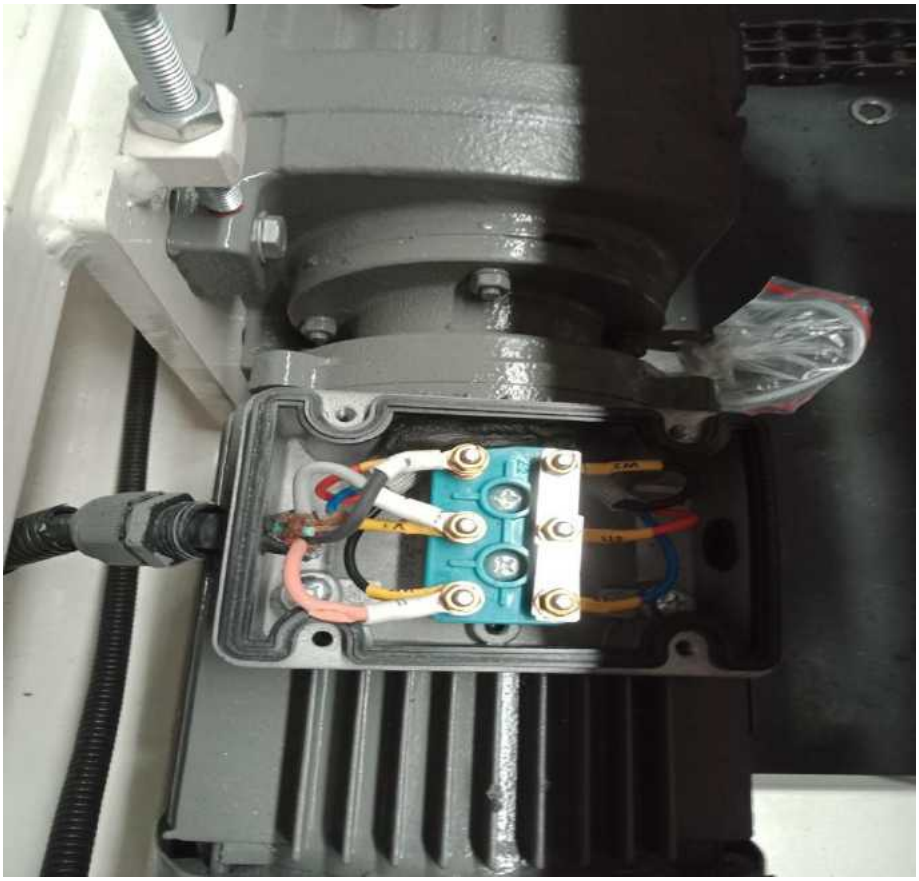
图（一）

从图（一）可以看出：事故码垛输送机变频控制电机上端触头引出线 A 相有被接线外壳压坏铜线裸露，导致电源 A 相与接线外壳相通，电机未接地线。

（2）码垛输送机变频控制电机控制线引线过长未固定在电机上 如图（一），在紧固接线盒外壳时压坏电线使铜线裸露导致A相电源与外壳接通，在控制电源无任何漏电保护情况下，码垛输送机带电，同时灌装输送机因未接地漏电；码垛输送机控制柜设计有缺陷，未接漏电保护开关，控制柜未接地，不符合《国家标准低压配电实际规范》第2.0.18等电位联结“多个可导电部分间未达到等电位的联结”条款和2.0.21总等电位联结“在保护等电位联结中，将总保护导体、总接地导体或总接地端子、建筑物内的金属管道和可利用的建筑物金属结构等可导电部分连接到一起”条款。

（3）汤姆森公司的涉事码垛输送机电机接线不规范及未接地，也未安装过载保护、漏电保护器来保护电机安全正常运行，导致事故现场电机绝缘损坏，致使控制电机外壳通220V交流电；同时码垛机、灌装输送机没有接地保护，当电机漏电外壳带电时，

（二）动力配电箱应由专业电气技术人员安装，动力控制应选择与电动机额定电流合适的熔断器作短路保护，选择合适的热继电器作过载保护，加装漏电开关，应采用三相五线制配电，电动机外壳要有接零或接地保护。
