华润电力（贺州）有限公司“8.14”事故 调查报告

华润电力（贺州）有限公司“8.14”事故调查报告

2025年8月14日10时47分许，华润电力（贺州）有限公司位于富川瑶族自治县莲山镇华润示范生一起起重设备检修相关事故，造成1人死亡，直接经济损失人民币207万元。

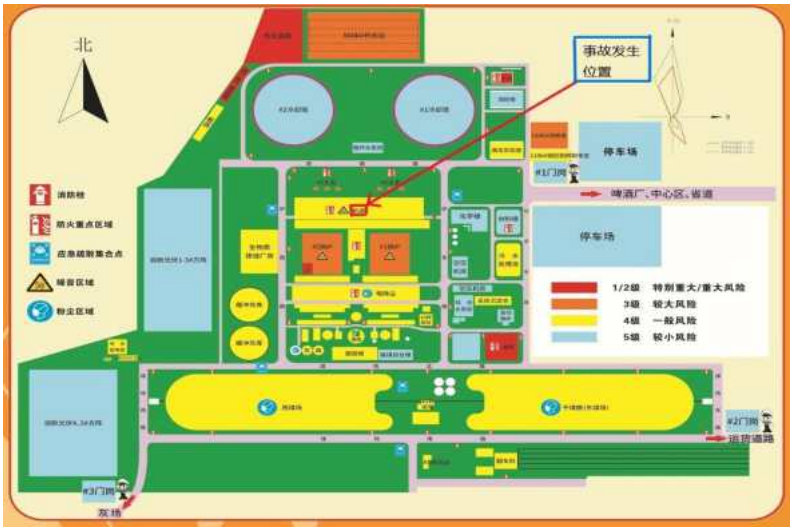
图一

（1）事故所处位置，如图一。

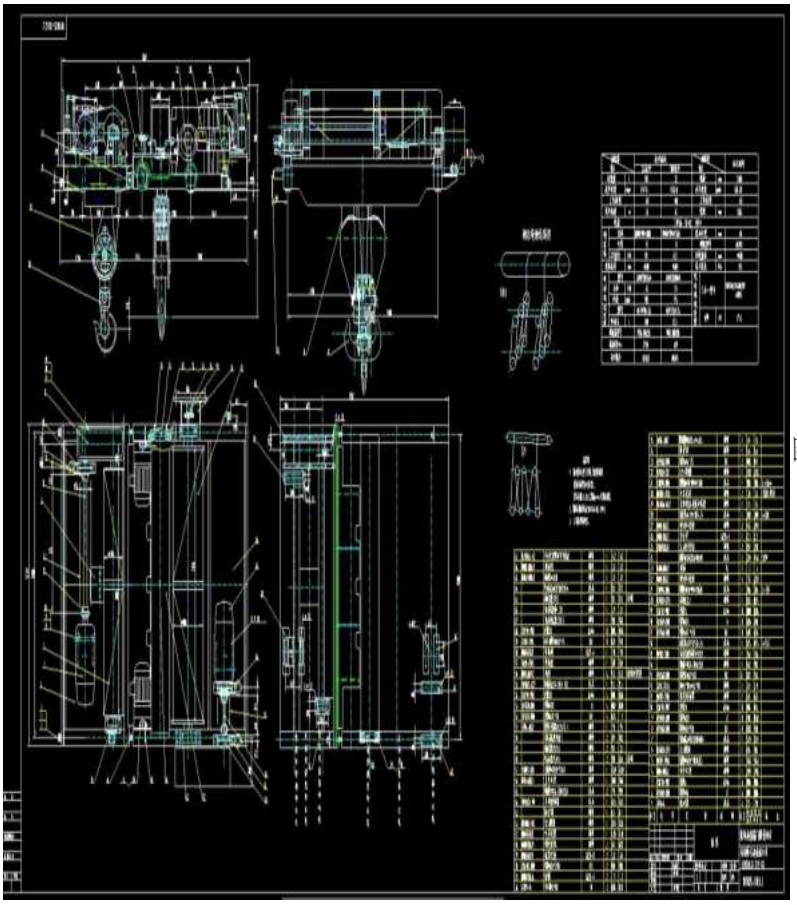
图二：限位调整作业点位置、起重机司机驾驶室、减速机、与事故发生点位置

（2）桥式起重机布置图，如图二。
