临沂河东锦中元体育用品（山东）有限公司“12·20”较大火灾事故调查报告

2025年12月20日17时许，临沂市河东区锦中元体育用品（山东）有限公司（以下简称锦中元公司）发生一起较大火灾事故，造成3人死亡、1人失联，直接经济损失约1621.3万元。

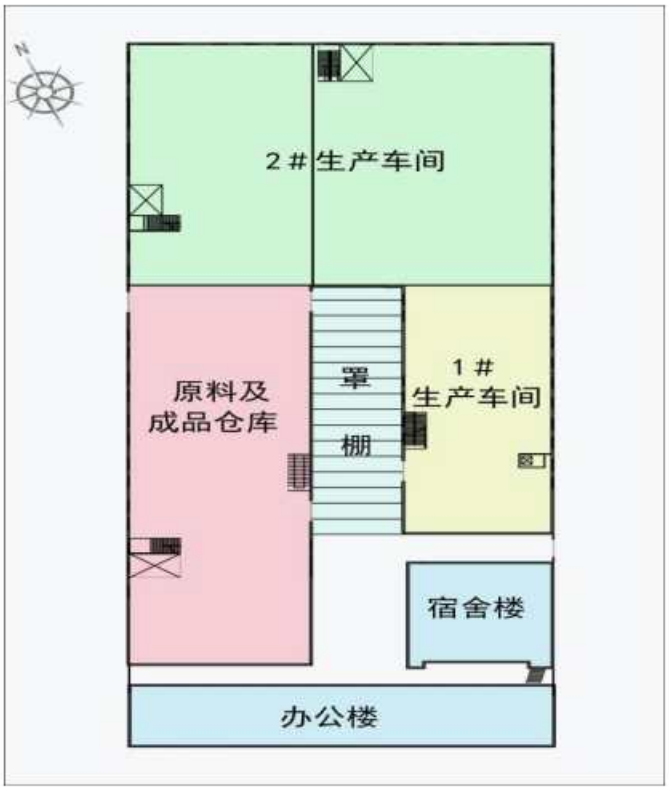
图 2　锦中元公司总平面图

（1）主要建筑。2018 年开始陆续进行施工建设，直到 2022 年 4 月施工完成，包括综合办公楼、宿舍楼、1#生产车间、2#生产车间、原料及成品仓库 5 栋建筑的布局，占地面积 13.62 亩，总建筑面积 21716 平方米。1#生产车间、2#生产车间、原料及成品仓库均为地上三层，框架结构，内部相互连通，建筑高度 19.45 米，总面积 18079 平方米。在 1#生产车间与原料及成品仓库之间的上部位置加盖了阳光板罩棚，面积 791.92 平方米，在建筑顶部加装了光伏发电系统（见图 2、图 3）。
