平顶山蓝祥众惠燃气热力安装工程有限公司探管作业“6·7”一般坍塌事故调查报告

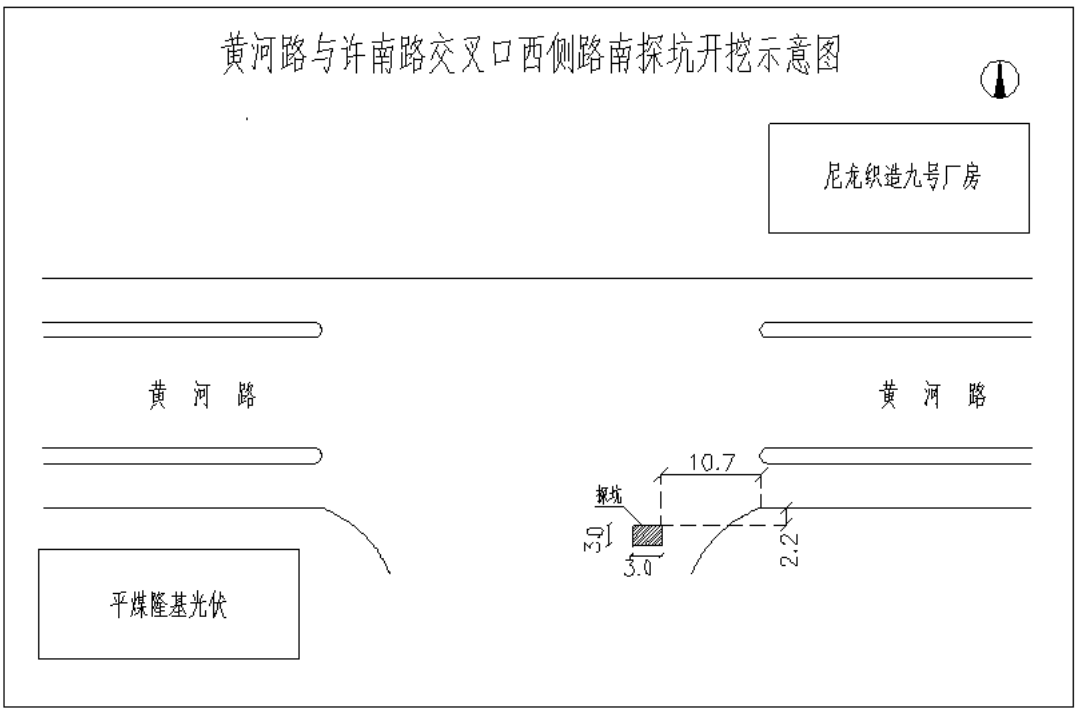
附图３探坑开挖位置示意图

根据现场勘察和调查询问情况，探坑原开挖顶面长度和宽度均为３米，开挖至深度３米时，改变为错台开挖，在３米平台靠北侧留１.４米，在南侧继续开挖东西长３米，南北宽１．６米，总深（距地面）约６米的直立探坑。在开挖至距地面４.９米左右时有水渗出。

查看，19时２０分许，深６米左右的探坑南侧突然坍塌，坍塌面约宽2.4米×高５.３米，大量坍塌的土方（约１６立方米）将其２人掩埋。发现坍塌后，蓝祥公司现场人员柯志浩等人立即拨打120、119、110报警，请求救援。

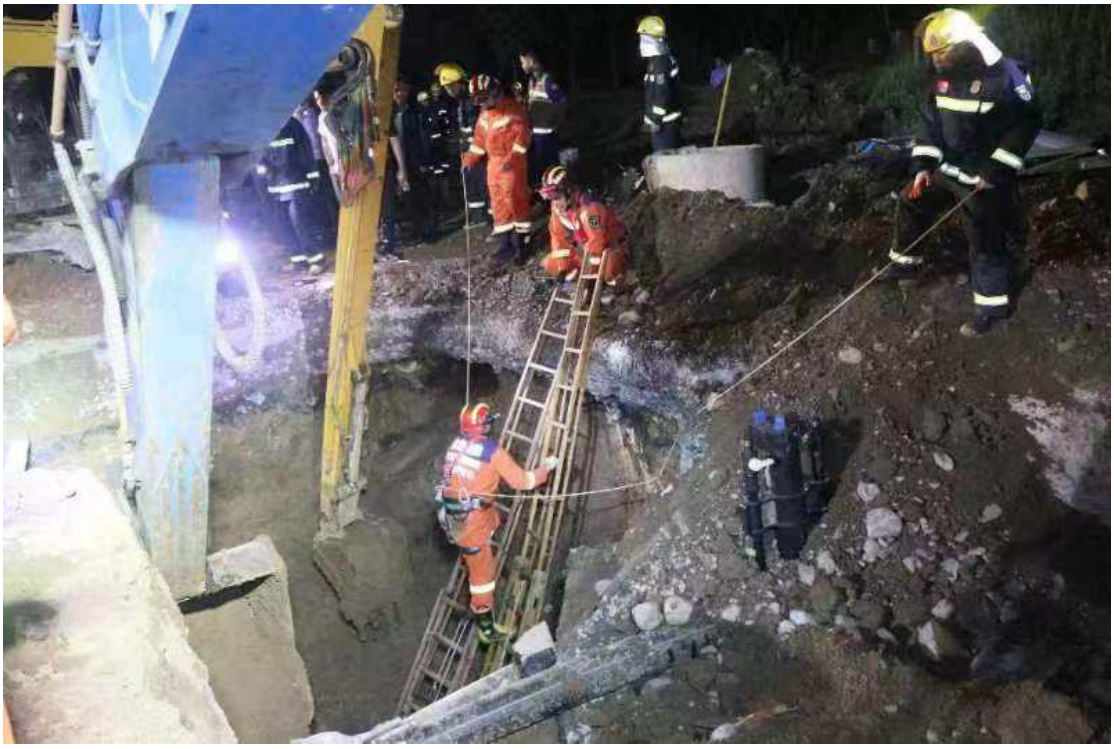
附图４

2023年6月7日19时20分，平顶山市消防救援支队接到报警后立即调派１个消防站４辆消防车、22名消防救援人员于19时29分到达现场。到达现场后，指挥员迅速了解现场情况，制订营救方案，随即对探坑四周进行加固，防止二次塌方，组织人员架设６米拉梯携带铁锹等工具进行搜救，同时调派叶县沙河路消防救援站２车12人进行增援。20时55分，协调调来１台大型挖掘机与现场施工使用的２台小型挖掘机配合，对现场进行挖掘救援工作（见附图４、附图５、附图６），要求无关人员全部撤离至安全区域，对现场进行警戒、观察。6月８日01时48分两名被困人员被救出，现场等候的120救护车立即将２名被困人员送至平顶山市第一人民医院进行急救，后经抢救无效，于８日７时０
