新乡卫辉农村自建房“7·23”较大物体打击事故调查报告

新乡市政府事故调查组

2025年12月

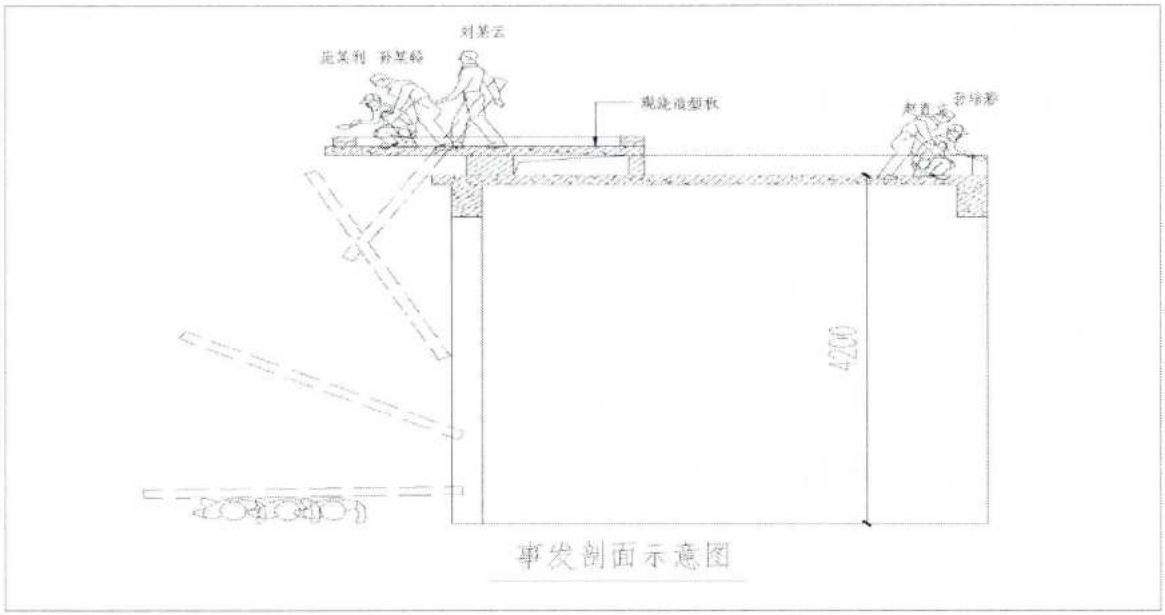
图 1 事发剖面（经过）示意图

[2] 门楼高4.2米；现浇造型板尺寸：4000mmx2490mmx100mm（长x宽x厚），重量约2.49吨，搁置于宽370mm及120mm砖墙(约250mm高）上。

18 时 40 分，刘某云向正在现浇造型板东侧悬挑端施工的孙同某、庞某利运送砂浆时，3 人同时集中在现浇造型板东侧悬挑部位，造成现浇造型板失稳翻转倾覆掉落，导致 3 人坠落并被现浇造型板砸压于板下。

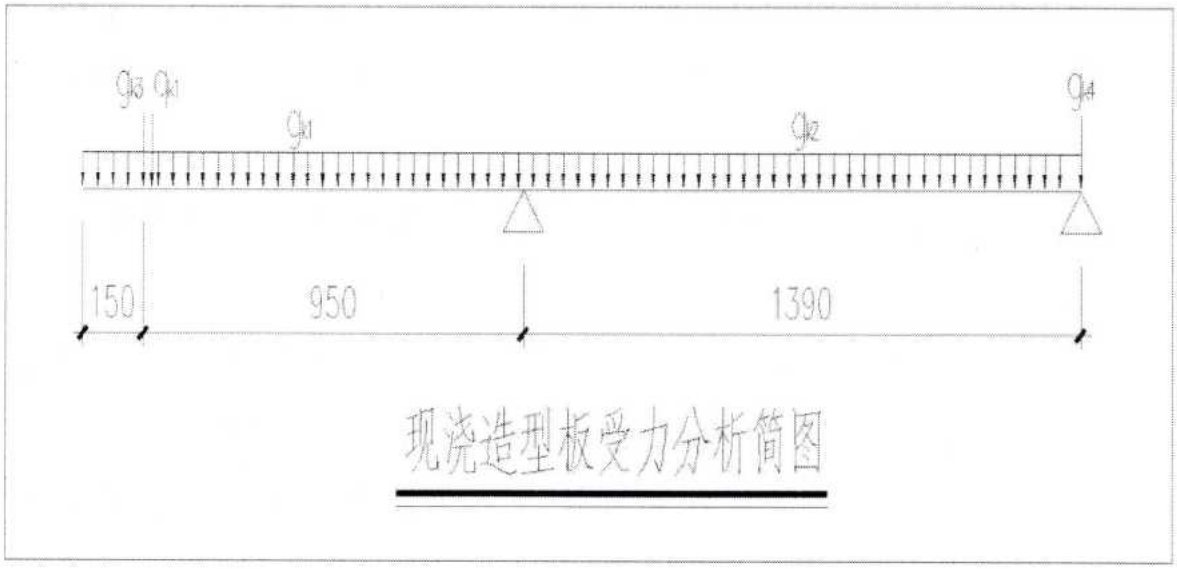
图 3 现浇造型板受力分析示意图

经调查询问、现场勘验及力学计算分析，排除人为故意等因素，认定事故直接原因为：**施工过程中，门楼顶板上部放置的现浇造型板，缺乏可靠连接，悬挑端未采取可靠支撑，作业人员在未确认结构稳定性的情况下，3人同时集中于现浇造型板悬挑部位，造成悬挑部位倾覆力矩急剧增大，超过抗倾覆力矩，现浇造型板瞬间失稳发生倾覆，导致3人坠落遭现浇造型板砸压致死。**

1. **结构稳定性不足**。现浇造型板未设置于稳定的主体结构之上[3]，且缺乏可靠连接或锚固措施，导致结构稳定性不足，承载力无法满足设计要求。

置临时支撑或采取其他防倾覆措施[4]，抗倾覆安全系数[5]严重不足。

3. **违规集中作业引发失稳倾覆事故**。作业人员在未确认结构稳定性的情况下，违规集中于悬挑部位作业，致使荷载分布失衡，显著增大不平衡力矩，进而导致现浇造型板整体失稳倾覆[6]，造成人员坠落与被砸压的复合伤害。

[6] 现浇造型板尺寸：4000mmx2490mmx100mm（长 x 宽 x 厚），其搁置在门楼顶板砌筑的宽 370mm 及 120mm 砖墙(250mm 高）上，三人同时在悬挑端作业，依据《混凝土结构设计标准》（GB/T50010-2010，2024 年版）、《建筑结构荷载规范》(GB50009-2012)、《砌体结构设计规范》（GB50003-2011）进行最终安全性验算，结论为：倾覆力矩 > 抗倾覆力矩。
