荔湾区东沙街“3.10”生产安全事故调查报告

事故调查组认定，**荔湾区东沙街“3.10”高处坠落事故是一起作业人员违章作业引起的一般生产安全责任事故。**

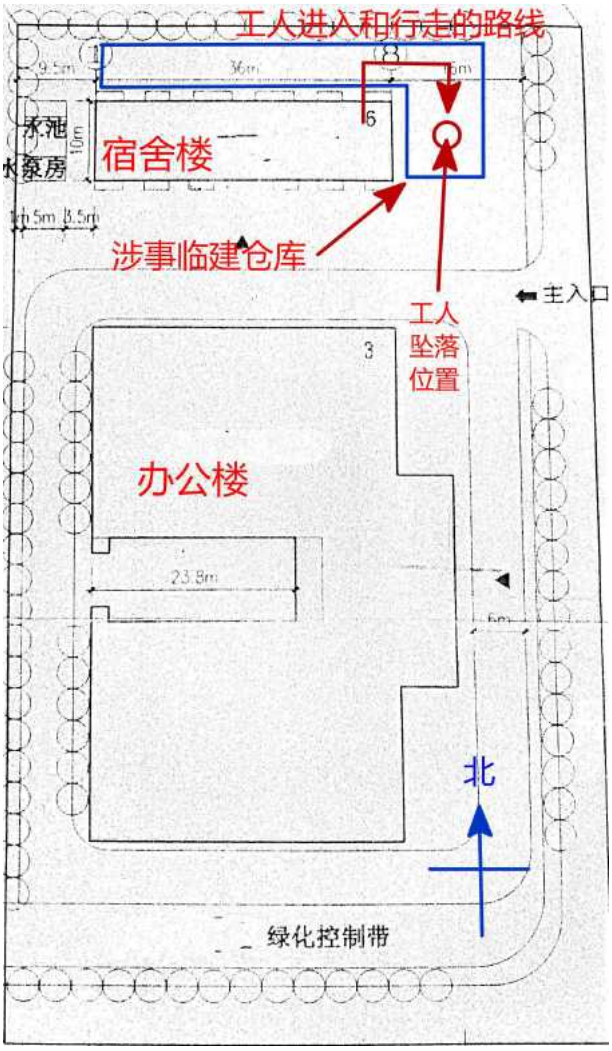
涉事临时仓库位于东方红公司厂区主入口右侧、整个厂区的北侧，整体属棚架结构，成 L 字型（见图 1），面积约 381 平米，最高高度约 5 米，棚顶为铁皮波纹瓦，天窗盖板为透光塑料板，均属非承重材料。现场没有搭设必要的防护铺板，没有设置任何防护措施。作业人员掉落位置位于仓库主入口附近，离工人掉落位置约 3 米处有一顶黄色安全帽，附近有散落的透光塑料板碎片，掉落位置上方仓库顶部有一处约 1.5mX0.7m 的穿孔（见图 3）。

从现场情况勘查分析，高处作业安全防护措施不足，未设置用于固定安全带装置、作业平台或脚手架，也没有设置防坠落的安全网。
