柳州苏商建设有限公司“5•7”坍塌事故调查报告

来源： 柳江区应急局 | 发布日期： 2020-06-05 17:10

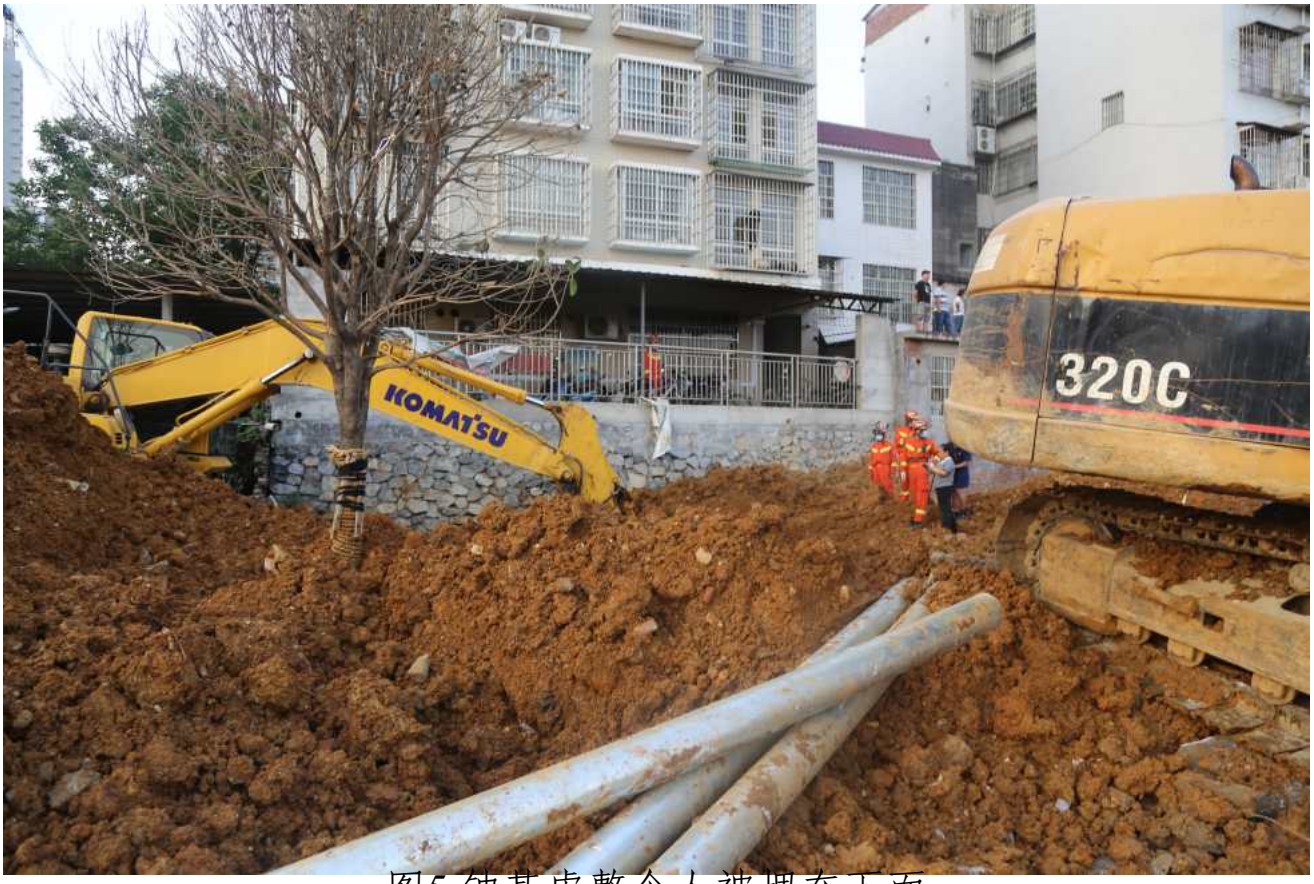
17时30分左右，当钟某虎和赵某标一起下沟槽进行打孔作业时，沟槽壁土方发生坍塌，赵某标下半身被埋在泥土下面，钟某虎则整个人被埋在下面（图5）。

图5.钟某虎整个人被埋在下面

钟某虎、赵某标违反安全施工方案的规定，在沟槽壁未设置任何边坡支护措施的情况下，冒险进入沟槽底部进行作业，作业时未按要求佩戴好安全帽，沟槽发生土方坍塌被埋受伤，经抢救无效死亡。

（一）柳州苏商建设有限公司要深刻吸取事故教训，全面落实企业安全生产主体责任，充分履行企业安全生产职责，建立、健全本企业安全生产规章制度和操作规程；严格按沟槽施工安全方案进行施工；加强安全生产的风险管控、隐患的排查与治理，严格落实本单位安全生产教育和培训制度，强化安全生产管理人员工作职责，防止类似事故再次发生。

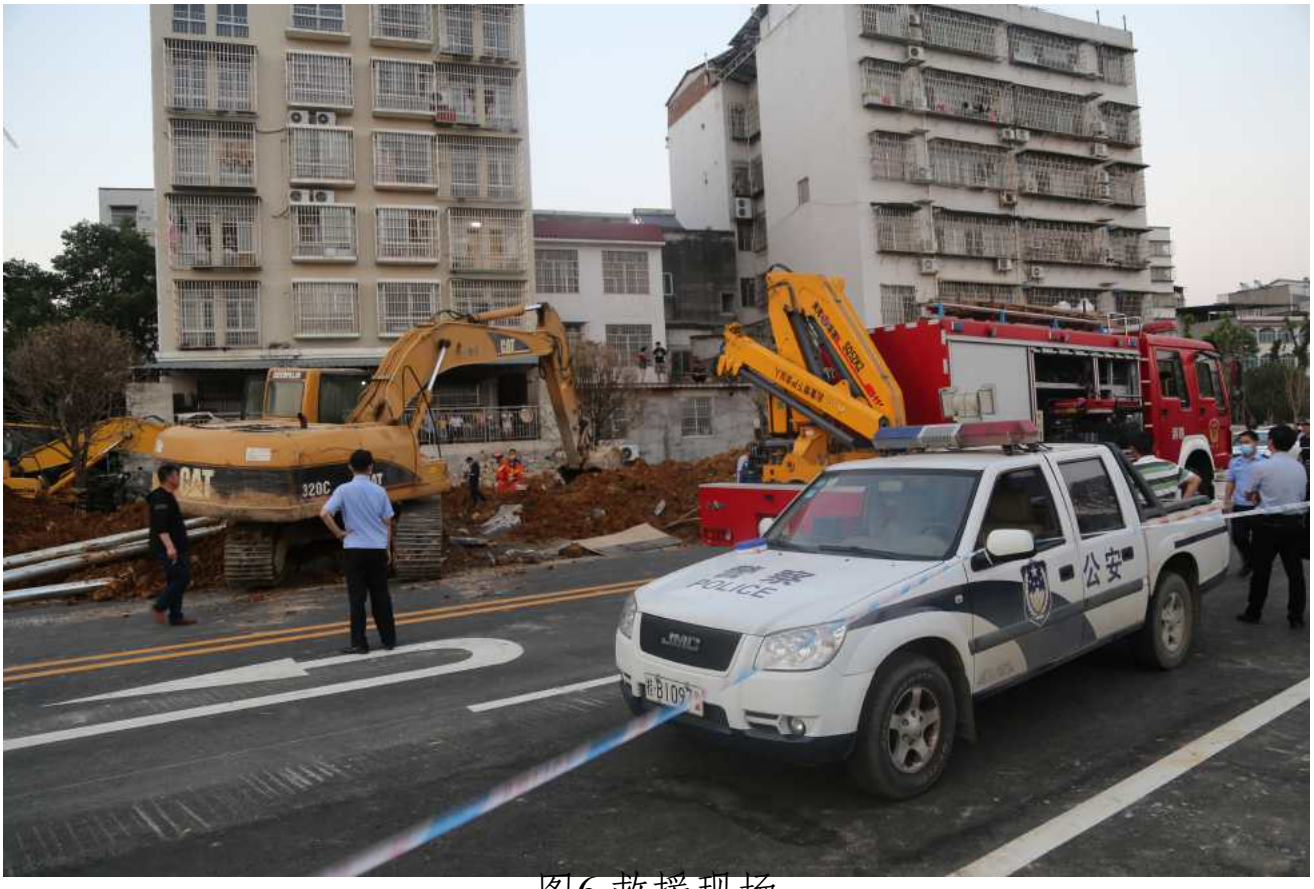
图6.救援现场
