广州开发区东区 2×460MW 级“气代煤”热电冷联产项目“3•19”一般窒息事故调查报告

广州市黄埔区生产安全事故调查组

2023 年 5 月 10 日

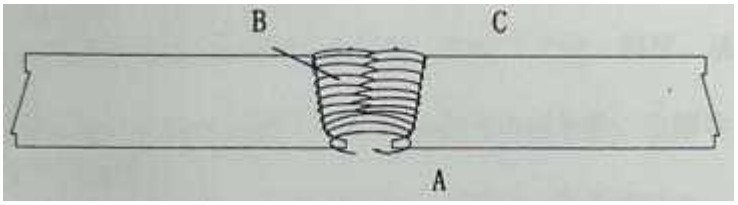
图 1 P91 焊道示意图

根据《广州开发区东区 2×460MW 级“气代煤”热电冷联产项目 1 号机组汽机三大管道焊接安全技术交底记录》（编号：ZHGZ002-HJ-01-10），P91（合金钢管道材质代号，本次事发管道）管口焊接时在管口背面进行充氩保护，充氩保护范围以坡口中心为准，每侧各 200~300mm 处，以可溶纸或者其他可溶材料，用耐高温胶带粘牢，做成密封气室。采用“气针”从坡口间隙或者从端头中插入进行充氩，开始时流量可为 10~20L/min，施焊过程中流量应保持在 8~10L/min。焊前预热温度 100~150℃，焊接电弧电压 10~14V，焊接电流为 80~110A，焊接速度为 55~60mm/min，施焊过程中，注意控制层间温度，应保持在 200-300℃厚壁大径管水平固定焊盖面层至少要三道焊缝，中间以有一“退火时道”为宜（C 焊道），以利于改善焊缝金属组织和性能。

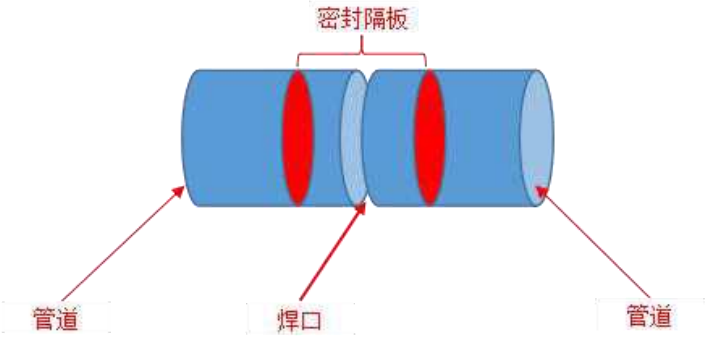
图 2 氩弧焊封闭气室制作示意图

工方案》。1 号机组汽机三大管道包括高温再热热段蒸汽管道，规格为Φ599×20，材质为 SA-335P91，三大管道采用手工钨极氩弧焊打底、焊条电弧焊填充盖面的组合焊接方法，打底及焊条填充第一层焊道时，在管子内充氩气保护。充氩保护范围以坡口为中心，每侧各 100～300mm，用可溶纸或包装纸板，以胶带粘牢。

根据施工方案工艺流程，管道焊接对口前须制作好气室，预对口后进行预热、充氩、打底焊接，全作业流程无需作业人员进入管道内部。

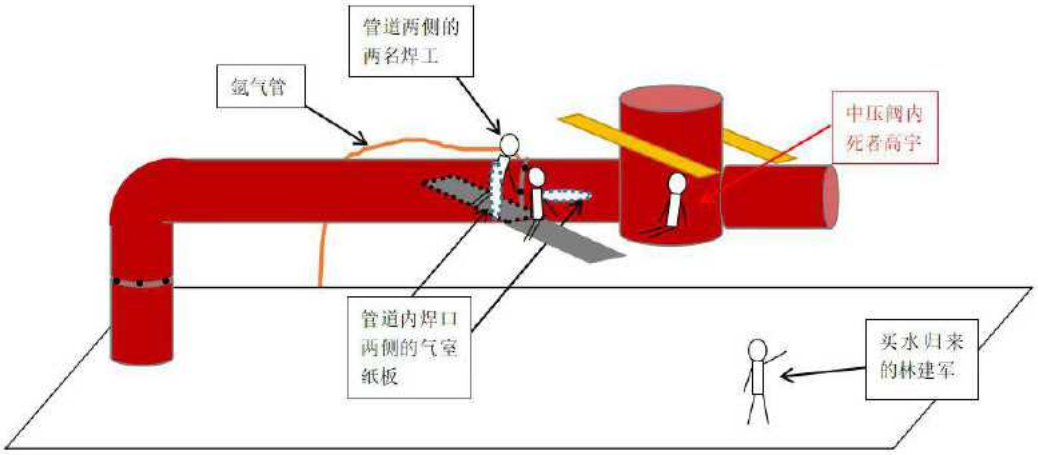
图 3 事故现场示意图

9 时 50 分许，当管道加热达到一定温度后，高宇准备向焊口室充氩气，此时他从焊口缝隙看到封闭气室直管内靠近中压阀一侧的隔板倒了，于是高宇停止充氩气，并从中压阀顶部进入管道内将隔板扶正；大约 2 分钟后，高宇从中压阀顶部爬出来，然后继续往焊口气室充氩气；大概 10 分钟后，高宇告诉李广和李成可以焊接了，然后高宇就在管道旁的平台坐着休息，并告诉林建军自己口渴了，叫林建军去买水。

10 时 25 分许，林建军买水回来，发现高宇不见了，于是开始寻找高宇。大概五分钟后，林建军在敞开阀门中压阀内发现了高宇。林建军立即跳入中压阀内救高宇，发现高宇处于昏迷状态，于是呼喊李成、李广帮忙将高宇拉出中压阀，此时林建军在中压阀内也处于意识不清状态，李成、李广也把林建军拉出中压阀。此时，林建军有意识，高宇处于昏迷状态，随后李成、李广给高宇做心肺复苏和人工呼吸。

1.有限空间的形成：事故发生前，施工人员在焊接管道处制作气室，其中通往弯管处的纸板完好，通往中压阀的纸板倾倒，而中压阀与调节阀连接段为关闭状态，导致管道与中压阀形成有限空间。

2.有限空间内窒息气体情况：焊接作业时，需向管内气室充氩气，隔挡纸板倾倒后，氩气顺着管道流到中压阀内，管道和中压阀均充满了氩气。高宇进入中压阀因吸入过量氩气窒息导致死亡。
