海丰赤坑湖南鑫益工程有限公司“4•11”一般高处坠落事故调查报告

2023-08-07 14:08 来源： 海丰县应急管理局

经调查认定，海丰赤坑湖南鑫益工程有限公司“4·11”一般高处坠落事故是一起生产安全责任事故。

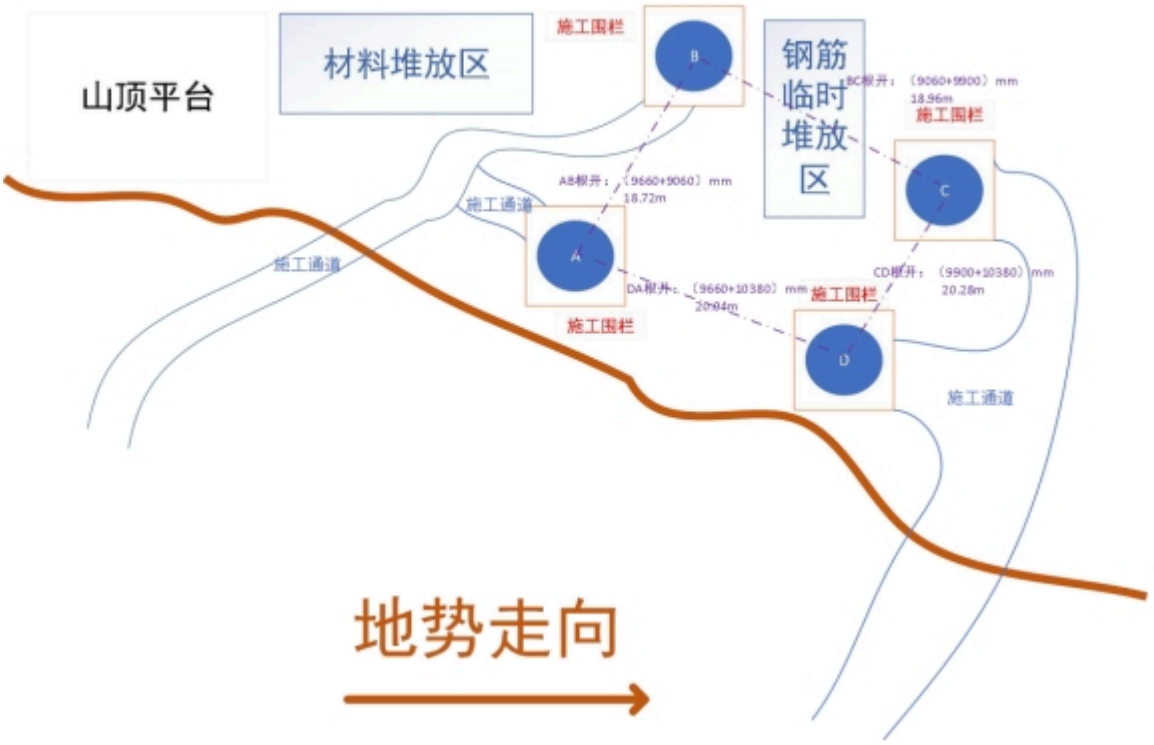
图1

2023年4月11日，鑫益公司项目施工工人在海丰县赤坑镇长陇村委围内村后坑头山上（铁塔号：GA125）搬抬钢筋，至当天17时许，施工项目现场带班班长黄*票（男，现年52岁，广西人）及工人杨*玲、陈*腰、韦*松四人在施工现场铁塔基坑B坑旁的平台休息，另一名工人韦*莲在施工现场铁塔基坑C坑附近通电话。韦*莲通话结束不久，在B坑休息的施工工人听到从C坑方向传来“嘭”的一声响，黄*票等四人即起身走到C坑旁边往坑底下察看，发现韦*莲掉到坑底了（见图1）。

事故现场位于海丰县赤坑镇长陇村委围内村后坑头山山坡上，铁塔桩号：GA125，经纬度坐标：115°28′E；22°53′N。工地上有四个铁塔基坑，分别是A坑、B坑、C坑、D坑，发生事故地点位于C坑。C坑旁边东南方向山坡有一堆钢筋，钢筋位于B坑与C坑之间；C坑旁边东南方向（钢筋下方）有一处高约0.6米边坡，坡面角近似直角，边坡地表沙质较多。C坑四周各有两根竹子作为围栏，坑口放有木棍数根，木棍上放有两包泥土，坑深11.5米，直径1.6米（见图2）。

事故直接原因是：韦*莲，安全意识淡薄，在铁塔基坑C坑附近钢筋堆放处攀爬山坡上B坑时，不慎滑倒，导致滚落下方掉进C坑。

1.当事人的不安全行为：韦*莲与他人通完电话后，准备上B坑附近平台与工友一起休息，没有环绕山腰走比较安全的山道，而是抄近道直接从C坑旁边钢筋堆放处爬坡，忽视周边环境存在的危险因素，在爬坡时不慎滑倒，导致滚落下方掉进C坑。

2.物的不安全状态：铁塔基坑C坑旁边抄近道从钢筋堆放处上坡有一较陡边坡，坡面角约85度，坡高约0.6米，边坡底部距离C坑坑口仅约0.4米，坡肩、坡顶地表沙质较多，人员爬坡时容易滑倒，一旦滑倒，掉进C坑的可能性大。

3.管理的缺陷：现场隐患排查治理不到位，施工围栏不符合现场作业安全规范要求，人员从现场陡坡处滚落时，得不到围栏的有效防护。

切实落实安全风险分级管控和隐患排查治理双重预防工作机制，及时消除生产安全事故隐患，进一步加强对从业人员的安全生产教育和培训，提升从业人员的安全意识。
