花都区“11·23”生产经营性道路交通一般事故调查报告

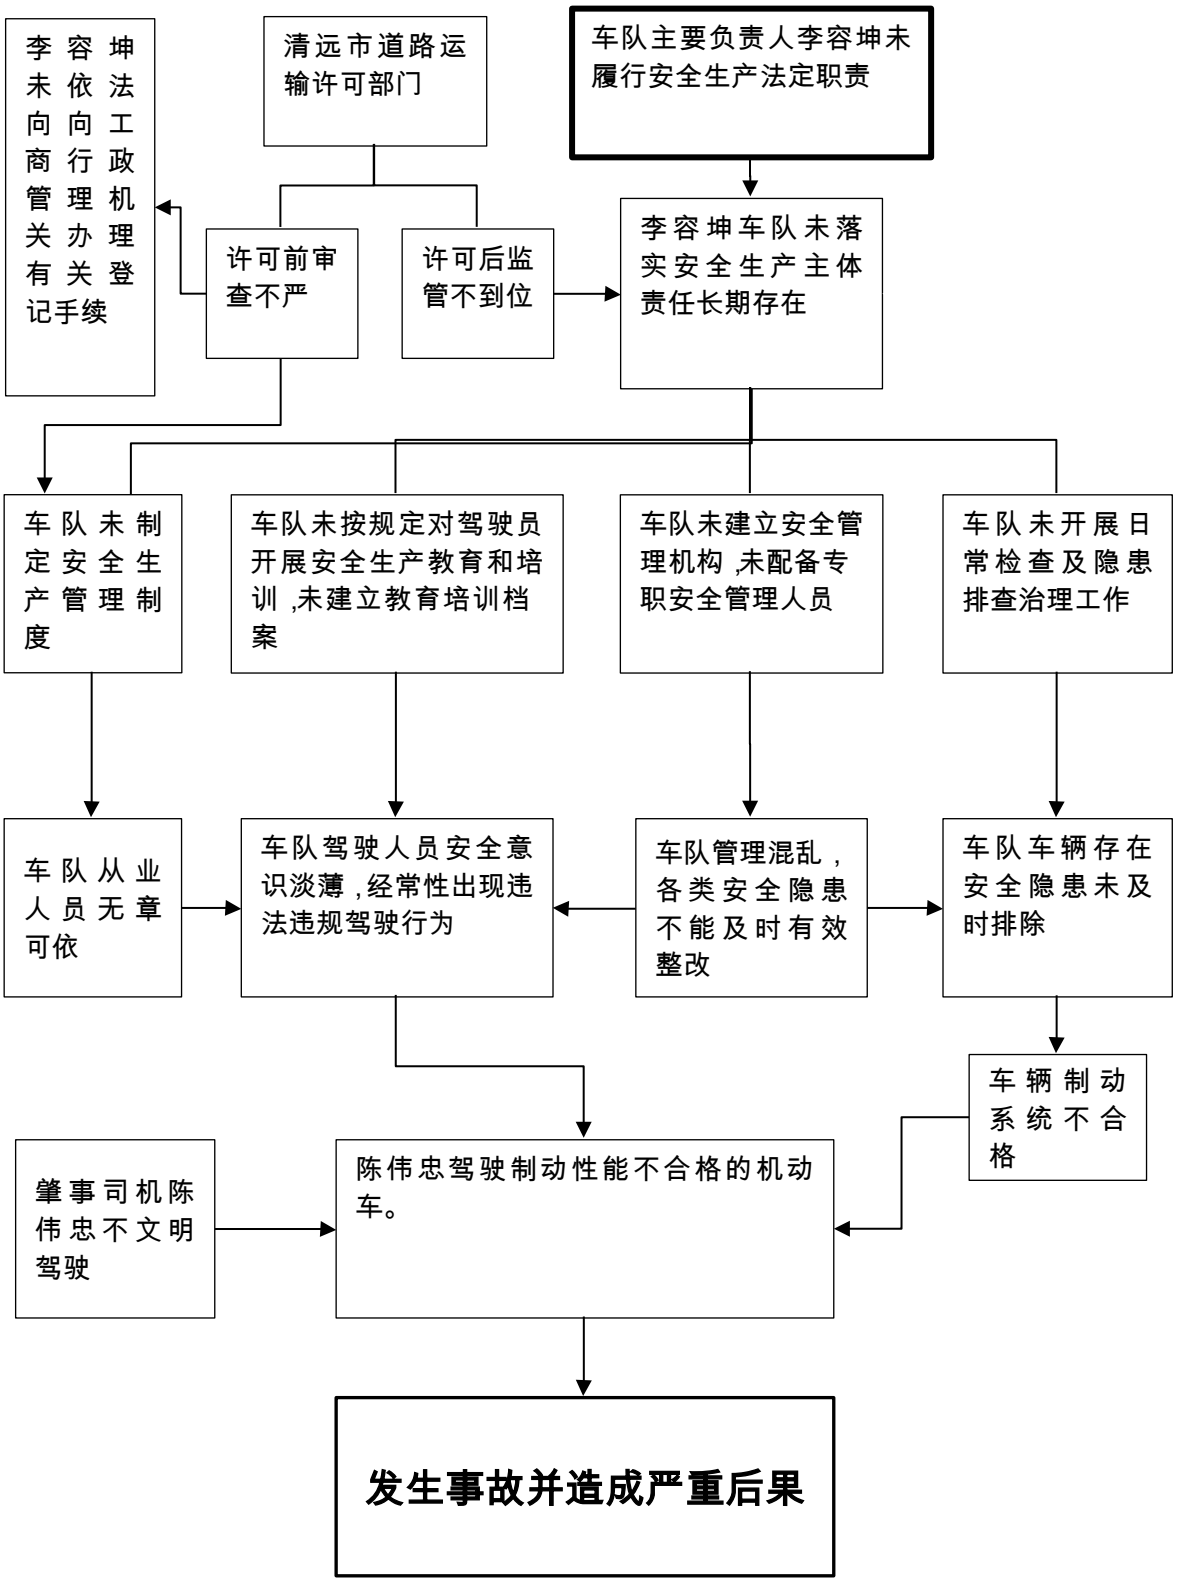
图 1　事故原因分析逻辑图

陈伟忠驾驶机件不符合技术标准的粤R47688号牌重型半挂牵引车牵引粤R1667挂号牌重型平板自卸半挂车，未按照操作规范安全驾驶、文明驾驶，沿花都区机场东环路由北往南行驶的过程中，车身右后侧与前方同方向由黄凤生骑行的自行车发生碰撞，致黄凤生倒地被牵引车辗压，是导致此事故发生的直接原因。

李容坤车队安全生产责任制未建立、不落实；未制定安全生产管理制度；未建立安全管理机构，未配备安全管理人员；未按规定对驾驶员开展安全生产教育和培训；未建立教育培训档案；未开展日常检查及隐患排查治理工作，导致从业人员法律和安全意识淡薄，驾驶员违反操作规程驾驶车辆，管理漏洞非常严重，是导致此事故发生的间接原因。
