绩溪县永波商贸有限公司“3·5”一般火灾事故调查报告

宣城市调查组

2025 年 5 月

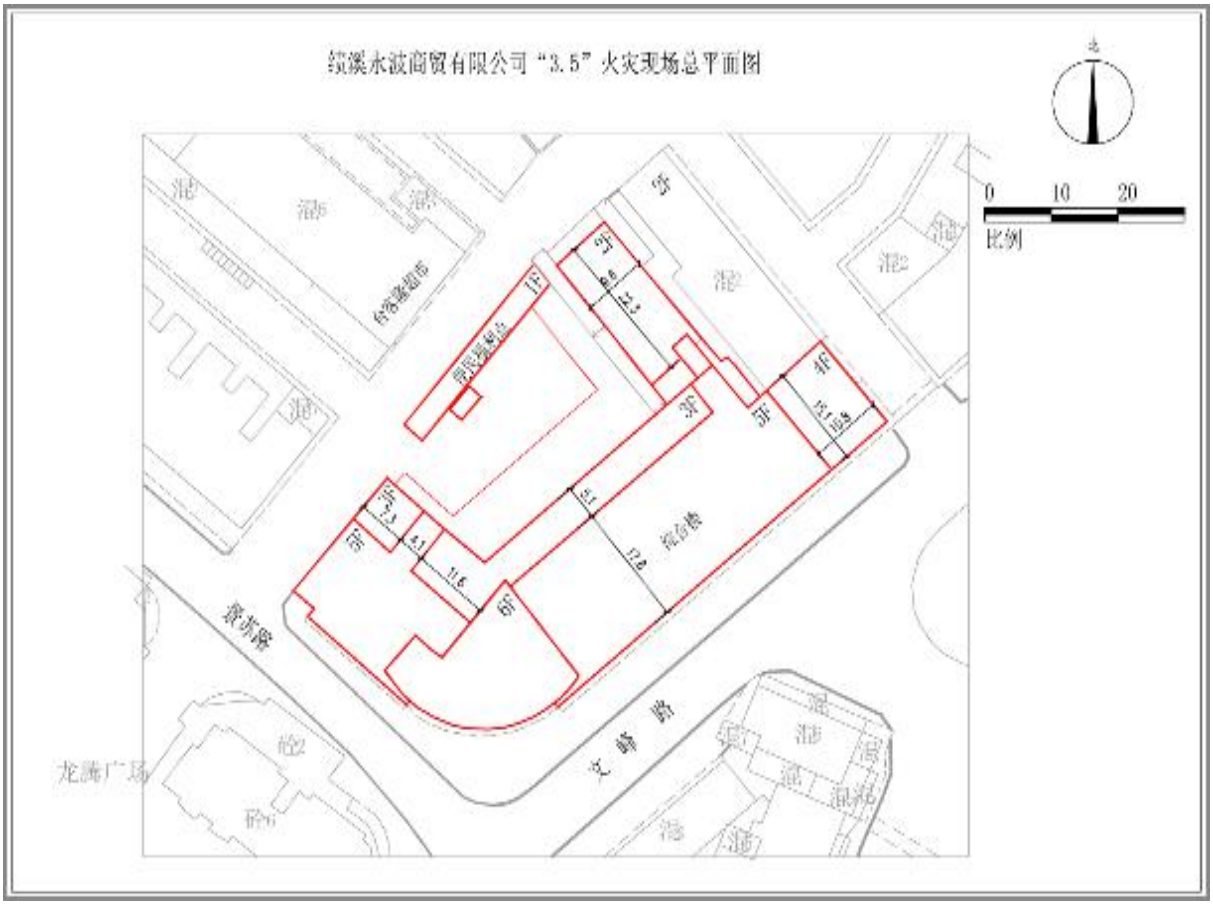
（图 1 火灾现场总平面图）

起火建筑位于宣城绩溪县华阳镇步行街与扬之北路交叉口，主体建筑原名为步行街二期沿街综合楼，建筑东南侧为文峰路，西北侧为台客隆超市，东北侧为步行街。起火建筑使用功能为超市、酒店、沿街门面等，主体五层、局部六层，一层为沿街门面店铺，二至三层为永波商贸（其中二层为超市，三层分为两部分，北段为服饰区、南段为文创及百货区），四至五层为栖哈酒店，六层闲置，建筑主体结构为钢混结构，扩建部分为钢结构。综合楼建筑面积约9150.5㎡，其中违法建筑面积约1500㎡。

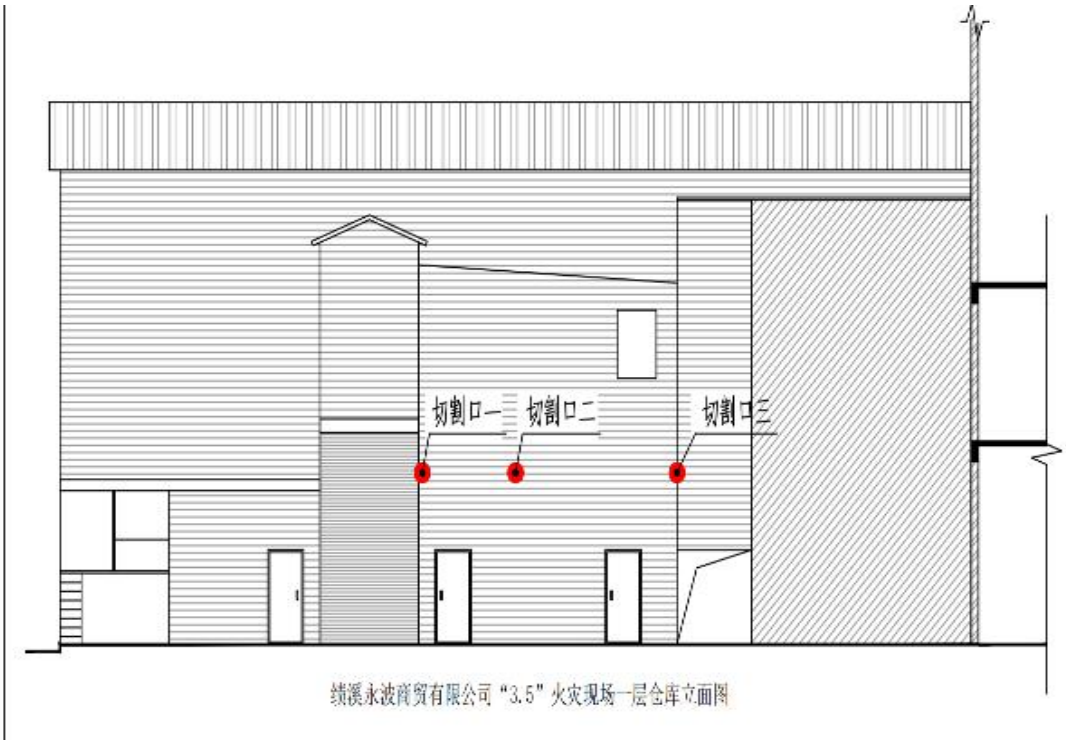
（图 7 火灾现场一层仓库剖面图）

对北面钢结构一层仓库进行细项勘验，仓库夹层烧损程度重于下层，夹层向下垮塌，夹层钢柱钢构件向下层弯曲且变形变色程度重于下层，夹层顶板钢构件呈蓝黑色，顶板东侧向下塌陷。夹层钢结构与框架结构结合处的框架柱靠近钢结构一侧烧损剥落程度重于其它侧。夹层地面可见部分燃烧残留的灰化物。

综合调查询问、视频分析、现场勘验、模拟实验，并结合现场烟气蔓延规律，认定起火时间为 2025 年 3 月 5 日 9 时 55 分，起火点位于绩溪永波商贸有限公司北侧钢结构仓库夹层内靠近压型钢板处，起火物为仓库夹层内聚苯乙烯泡沫盒。本起事故的直接原因是：**焊工周宝勇、张敏违法违规动火作业，电焊操作产生的高温焊渣引燃永波公司北侧钢结构仓库夹层内的聚苯乙烯泡沫箱引发火灾。**

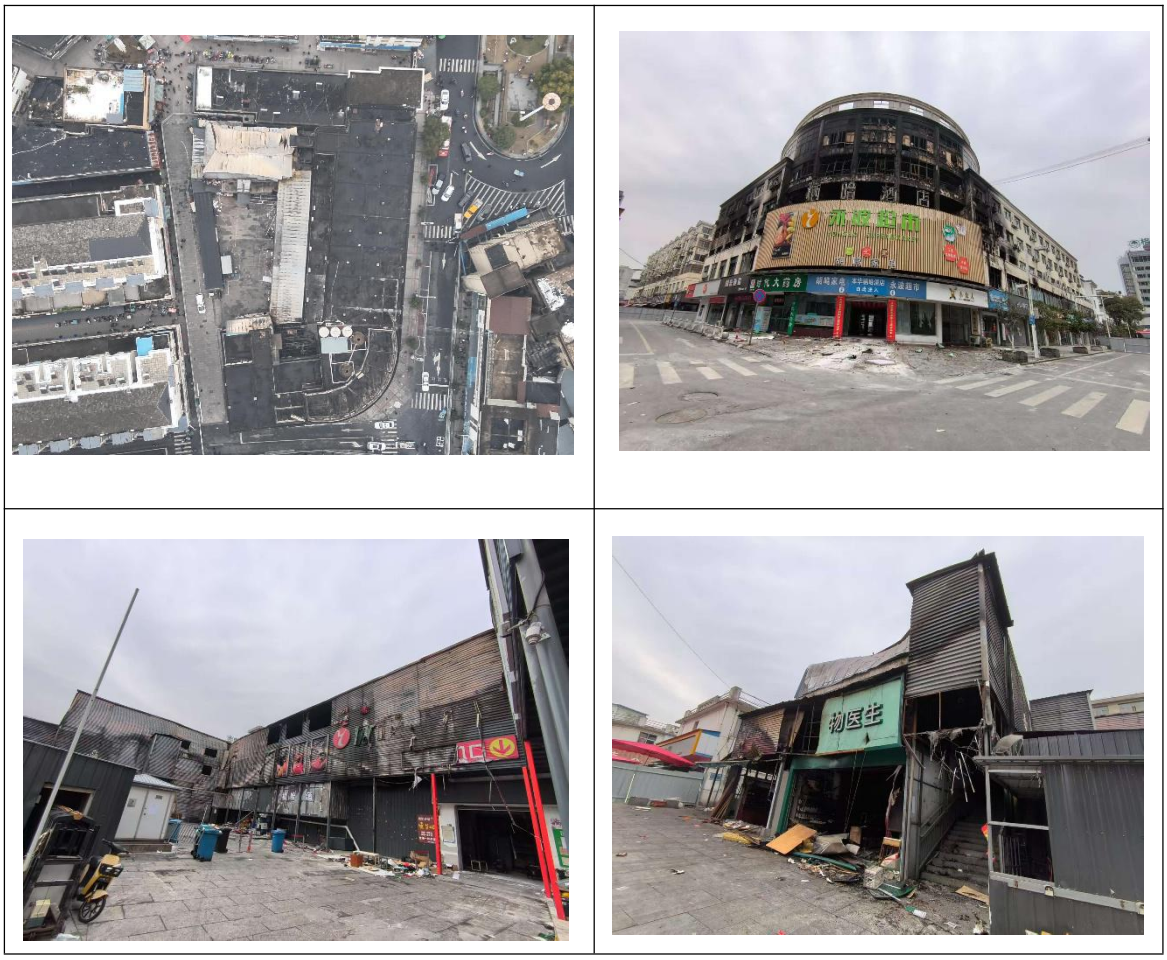
（图 8　起火建筑外部过火情况）

经勘验，北楼北侧外墙西段外窗上方有轻微烟熏痕。东楼东侧外墙自永波超市广告牌北侧二层向上烟熏严重，空调外机严重烧损。南楼南侧外墙、窗户、空调外机等严重烧损，永波超市广告牌上方最为严重向南逐渐减轻。从建筑西侧看，北楼西墙植物医生店烧损严重向两侧逐渐减轻。北段钢结构南墙、东段钢结构西墙、南段钢结构北墙均严重烧损。建筑及周边未发现烟囱。
