抚顺顺城抚顺站综合交通枢纽工程（一期）一标段“9·9”一般机械伤害事故调查报告

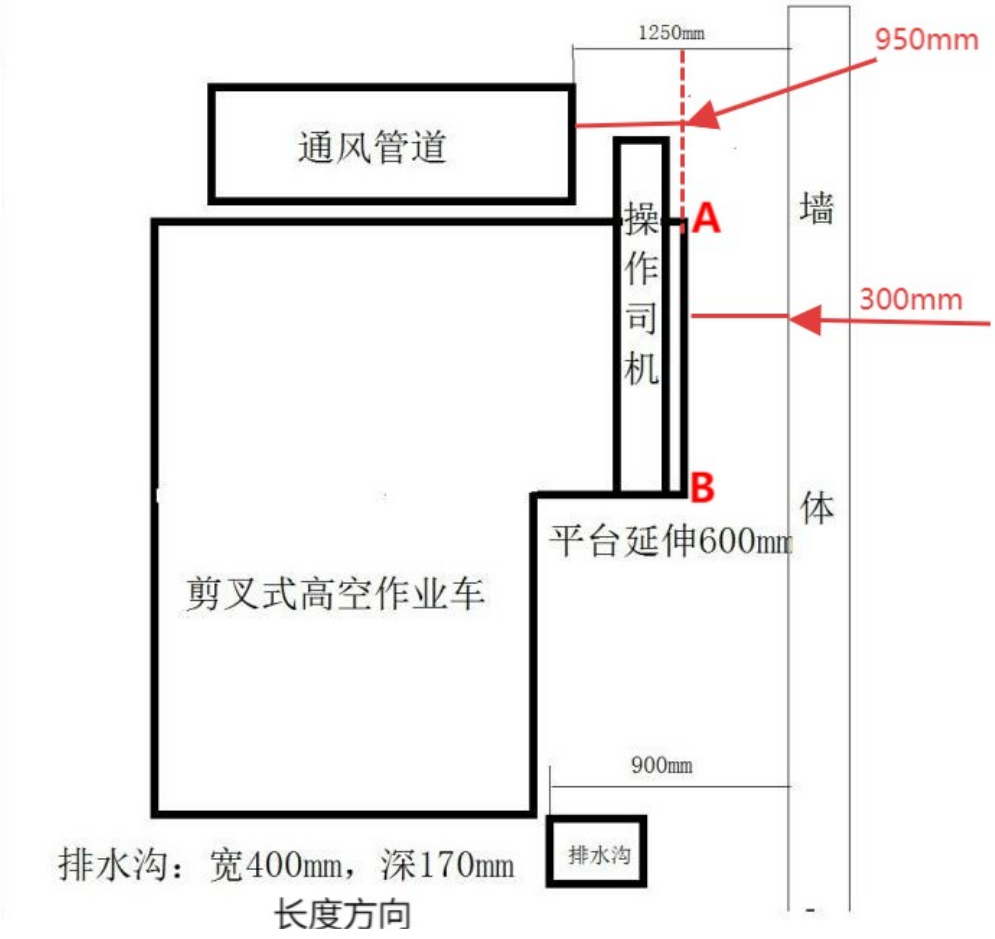
图 3 事故现场剖面图

4.从现场环境分析：事发高空作业平台起升时允许驱动速度为 0.8km/h，换算后为 0.222m/s，平台延伸 AB 距离通风管道的最大距离为 950mm，车辆运行速度 0.222m/s，平

台延伸AB处到通风管道时间为4.3s，平台延伸AB距离通风管道的最大距离为950mm，这个距离未包括人体的厚度，车辆如果未紧贴在排水渠边缘时距离也将缩短，因此动作时间应不到4.3s。

5.因高空作业平台紧贴通风管道下，如操作平台控制装置时未按起升键或按错时，根据车辆移动速度，留给操作者的反应时间小于4.3s，因车辆本体未发现问题，当时车辆附近也无其他人员，事故发生在凌晨2时55许，疑是操作者误操作导致。

事故调查组邀请安全生产专家对事故现场进行勘查，现场描述如下：事发现场有一高空作业平台，通风管道，排水渠，通风管道距离墙面 1250mm；通风管道距离地面 2830mm；事故平台延伸 600mm，地面有一个排水渠距离墙面 500mm，排水渠宽 400mm，深 170mm。事发现场 3 人均是单人独岗在夜间作业，现场无安全监督人员，劳务人员在夜间持续工作，存在注意力不集中、反应慢、易错误操作本次事故发生系倪忠良操作高空作业平台失误，误将“驱动按钮”当成“起升按钮”，造成高空作业平台向通风管道方向移动，导致站在升起后的高空作业平台上的倪忠良本人胸部受到高空作业平台护栏与通风管道挤压死亡。

倪忠良单人独岗在夜间作业，操作高空作业平台失误，误将“驱动按钮”当成“起升按钮”，造成高空作业平台向通风管道方向移动，导致站在升起后的高空作业平台上的倪忠良本人胸部受到高空作业平台护栏与通风管道挤压，心脏破裂而死亡。
