# 抚顺新抚页岩炼油厂地下管网优化改造项目“9·22”一般起重伤害事故调查报告

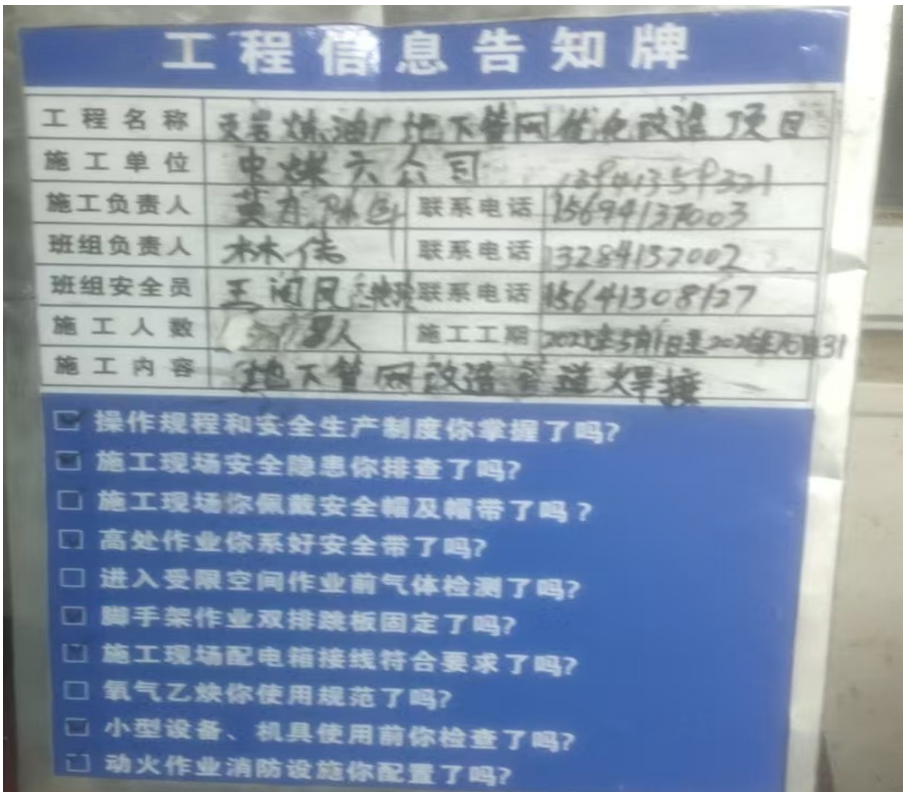
图 1 施工现场工程信息告知牌

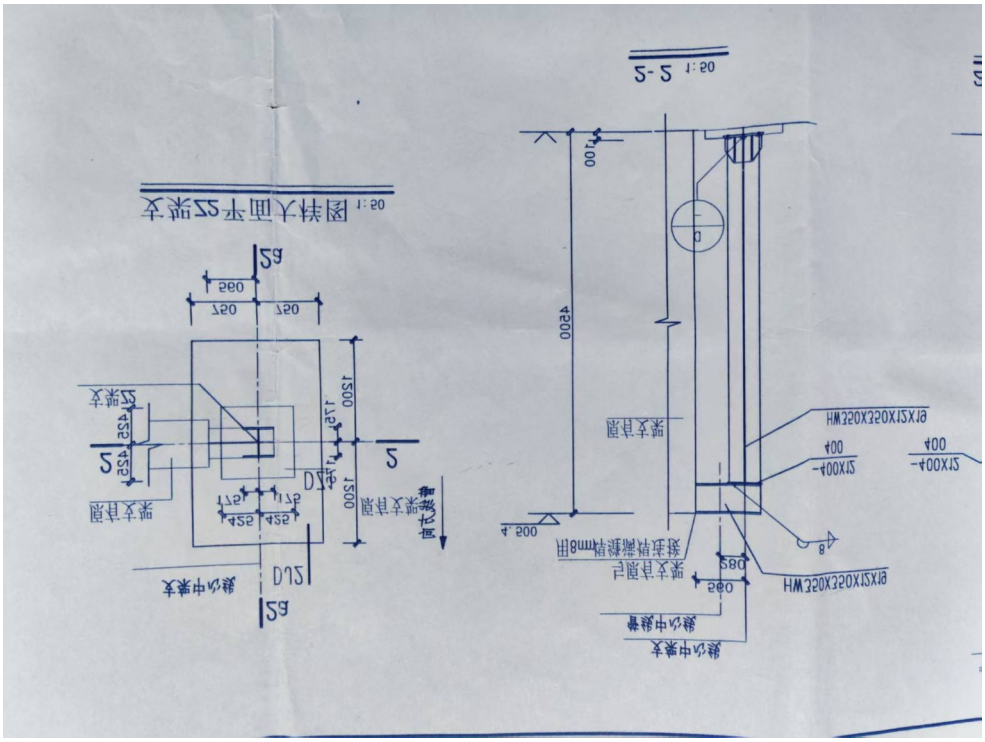
2025 年 9 月 18 日至 19 日期间，抚顺实越公司焊工李佩臣在施工作业现场焊接了待安装管线的托架，该托架在原有 2 条管线托架的基础上再次加长焊接，焊接前未考虑承载力是否符合安全要求，未进行除锈、加固（如增加三角斜撑）处理。

10时30分许，由王洪宇指挥邹勇操作随车起重机将1根12.72米长的待安装管线吊到新焊接在管线支架上的第3组管线托架上瞬间，托架突然齐根断裂，托架上的红色管线失去支撑向下坠落并摆动，将站立于随车起重机尾部西南侧的范振山砸倒，周围王洪宇、林绍伟、高波躲避。现场有视频可回溯事故发生经过。

现场东北侧停放有1辆黄色货车，车头朝北、车尾朝南，其载货平台处安装有吊装设备，载货平台东侧放置有1段管道；货车载货平台西侧箱板处贴靠有1根坠落的红色管道，管道与箱板接触位置距地面1.45米，该红色管道靠近货车尾部的部分有凹陷变形。现场中央地面处散落有脱落的托架构件及3段的灰色管道。托架与立柱焊接处明显锈蚀，且截面处焊接面积较少。

具体分析如下：本次吊装的管件重量200公斤经核算，未超过吊车额定起重量，但因受外力(该外力可能包括但不限于静载荷、吊装引发的震动或轻微碰撞等)，加之托架焊接处锈蚀且焊接面积较少，导致原焊接于金属立柱上的3个托架在焊接位置发生断裂并脱落。该托架可能在结构及力学设计，尤其是焊接工艺等方面存在局限。投入使用初期，在承载一根管道时，尚可以满足该工况下的安全需要;但再增加另一根管道后，其载荷或已达临界阈值。在本次作业期间，因再次加载其他管道导致原托架结构强度不足以承受当前载荷。托架作为管道唯一承重部件，其脱落导致受其支撑的红、绿两条管道失稳，其中红色管道完全脱离原位置，在重力作用下由西向东呈斜向摆动后坠落，并与载货平台西侧箱板发生碰撞。事故发生时，员工范振山站立于货车西南侧的尾部(处于吊装作业影响范围内)，被坠落的红色管道直接砸中倒地。

中煤公司、抚顺实越公司在吊装作业前没有对托架承重进行安全分析，盲目加长管线托架长度且未进行除锈、加固处理，王洪宇指挥邹勇将待安装管线吊到托架上时，作用在托架上的重力增加，与加长的托架之间产生的力矩增大，导致托架与立柱之间的焊缝撕裂，托架发生断裂，原有的管线瞬间下坠，下坠的管线在重力和两端直管段刚性约束共同作用下由西向东呈斜向坠落并摆动，与随车起重机西侧箱板发生碰撞，坠落的红色管道直接砸中站立于随车起重机西南侧尾部(处于吊装作业影响范围内)的范振山，造成其受伤死亡。

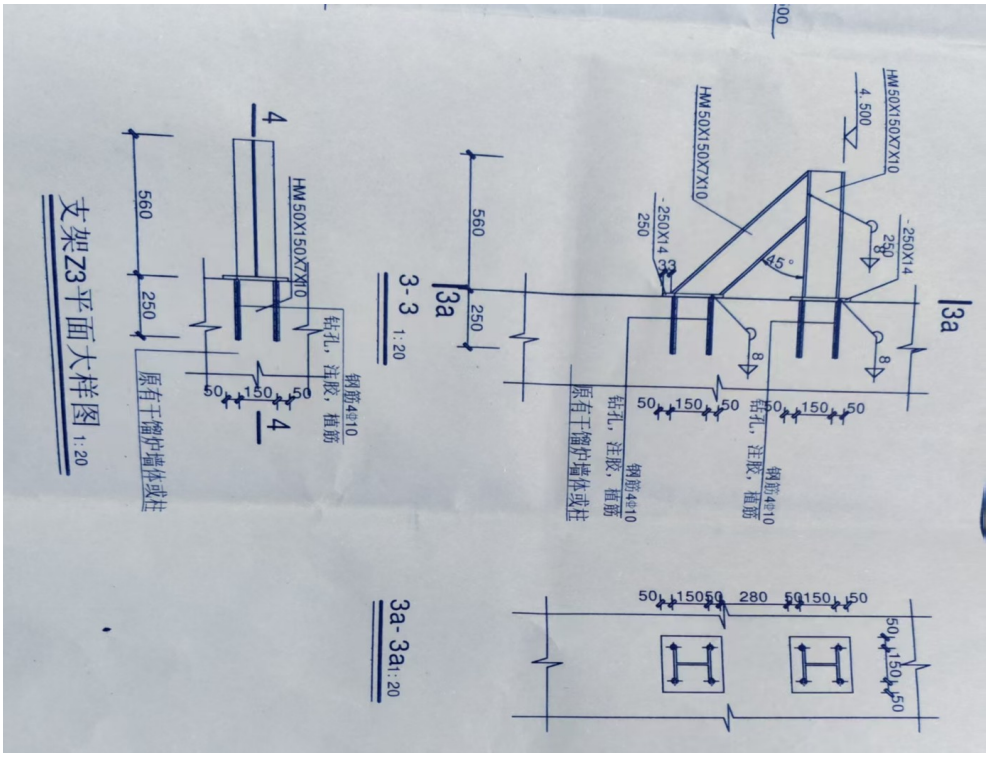
图 3 施工设计图

中管线施工方案内的管道安装提及了管道滑动支架制作，要求参照设计图纸及标准图集，经查看设计图纸发现，该托架设计长度为

560mm，仅符合1条管线安装要求，与页岩炼油厂地下管网优化改造项目增加管线后共3条管线要求不符，中煤公司与抚顺实越公司对设计图纸未提出异议。

二是施工作业前要组织技术人员全面复核设计图纸，保证设计图纸与施工要求一致，要按图施工、杜绝违规作业，同时要严格落实特种作业票制度，作业前必须完成作业票审批、安全风险辨识及安全措施交底。

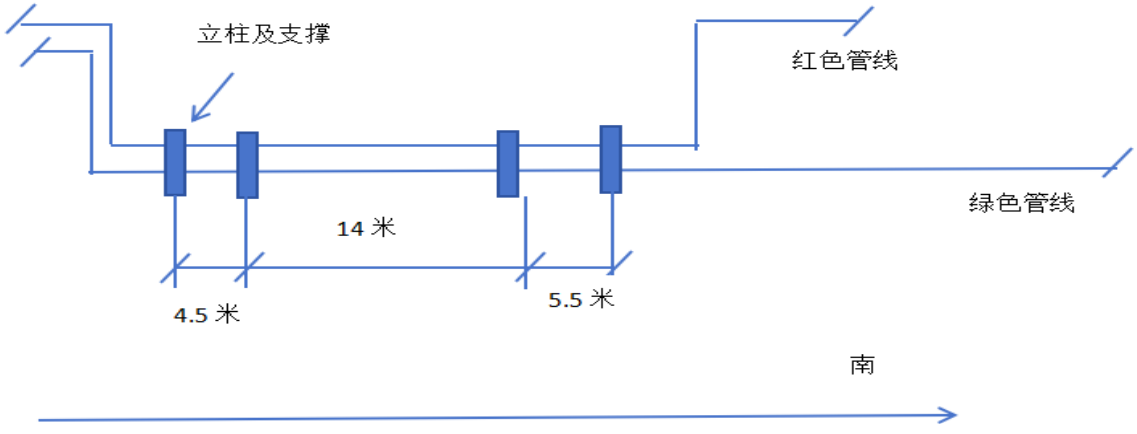
图9 现场已建管线示意图

段不同规格的H型钢焊接而成，其中红色管道位于绿色管道东侧，距地面4米，共由9根金属立柱支撑，立柱东侧上端均焊接有金属托架，可见由北向南排列的第1个托架处向外延伸出一根处弯曲变形的金属管，第2、3、4个托架已从焊接根部脱落，红色管道自托架处脱落，部分脱落的管道贴靠于现场东北侧黄色货车载货平台处。
