唐山遵化双丰食品厂
“7·11”较大中毒窒息事故调查报告

唐山市人民政府事故调查组

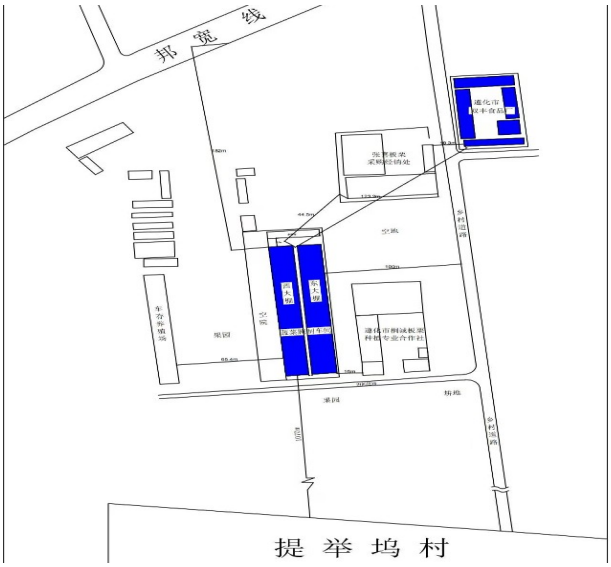
图1 周边关系图

发生事故的地点系双丰食品厂蔬菜腌制车间，该车间位于遵化市石门镇提举坞村村北（邦宽线以南200m，双丰食品厂西南方向123.2m，详见图1），所占土地为石门镇提举坞村集体土地，面积4875.47㎡，该车间未办理用地审批手续。蔬菜腌制车间设有2座腌制大棚，分东西布置，事故发生在西侧大棚。2021年6月开始施工建设混凝土腌制池，2021年10月建设完成并投入使用，用于腌制酸菜、咸菜。2022年初开始在腌制池上方搭设棚顶，同年7月初完成棚顶搭建，总投资200余万元。

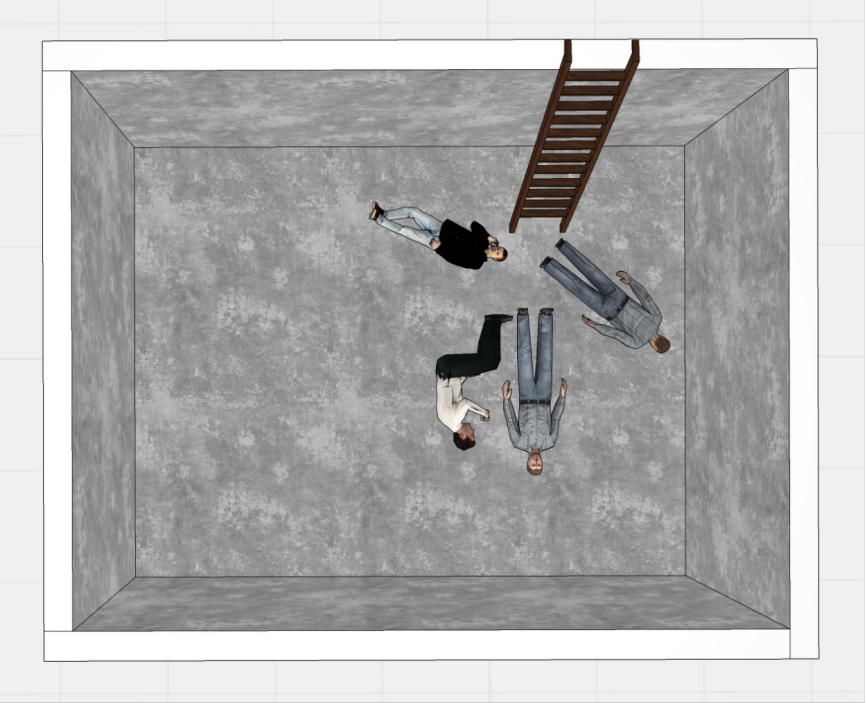
图2 4名遇难人员位置示意图

员向上拉拽。14 时 40 分左右，车某拴系完第二块塑料布后沿木梯向上爬，接近池口时突然滑落至池底。贾某某问车有出现什么状况，车有回答头晕，随后便倒在池内。贾某某、吕某立即呼叫大棚内装运酸菜的双丰食品厂工人李某某救人，李某某立即赶到现场，下到池底抱起车有后随即晕倒，此时正经过大棚南门口的提举坞村村民车某某听到呼救后，也跑到现场下到池内救人，当抱起车有后也随即晕倒。正在双丰食品厂干活的车中闻讯后赶到事故现场，不顾旁人劝阻下到池内救人，也晕倒在池内。

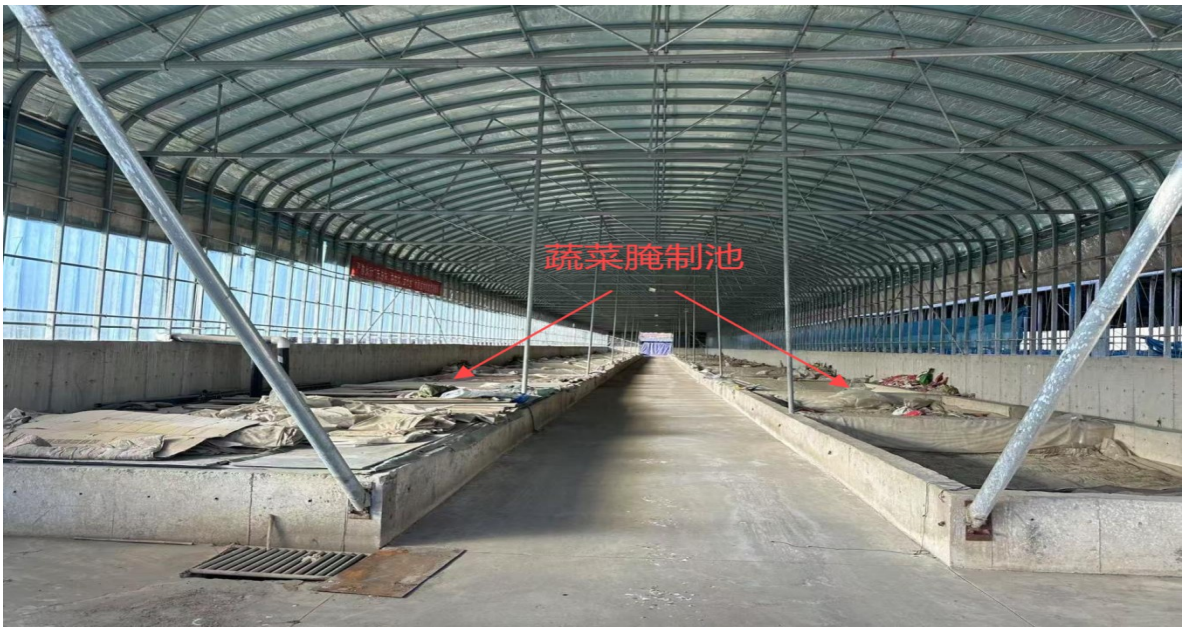
图 3 混凝土腌制池

高 7.3m，混凝土墙体高 1.8m、厚 0.25m，拱顶覆盖防水布和隔热材料，立面采用玻璃纤维增强聚酯材料封闭，南北两端为敞口设计。沿大棚长轴线方向铺设宽为 2.76m 的物料运输通道，在通道两侧构建腌制池。东大棚内建有蔬菜腌制池 33 个，西大棚内建有 34 个。蔬菜腌制池为半地下钢筋混凝土结构，单个腌制池长 6m、宽 4m、深 3.8m，池沿高出地面 0.64m。

发生事故的腌制池处于西大棚西侧南数第二个，当时腌制池内存有腌制菜残余液，液面高度约为 0.3m。目前，该腌制池已停止使用并加以封盖。（详见图 3—6）

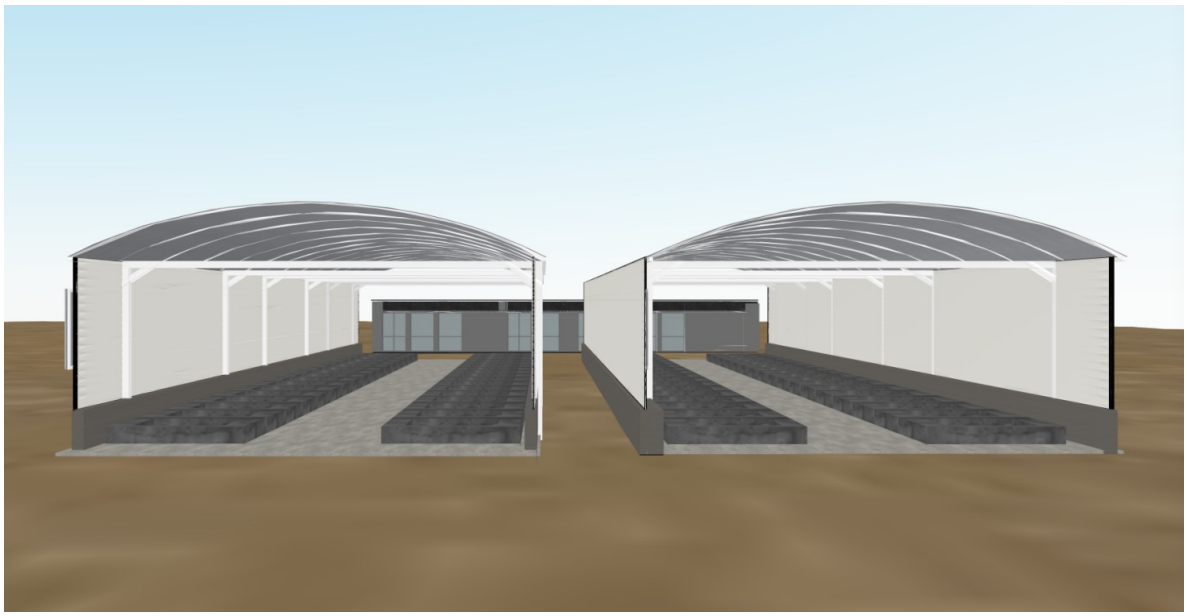
图 4 蔬菜腌制车间结构示意图

蔬菜腌制车间主体建筑为两座南北朝向、东西并列分布的混凝土墙体+钢架结构拱形大棚，每座大棚长 115m、宽 13.4m、拱顶

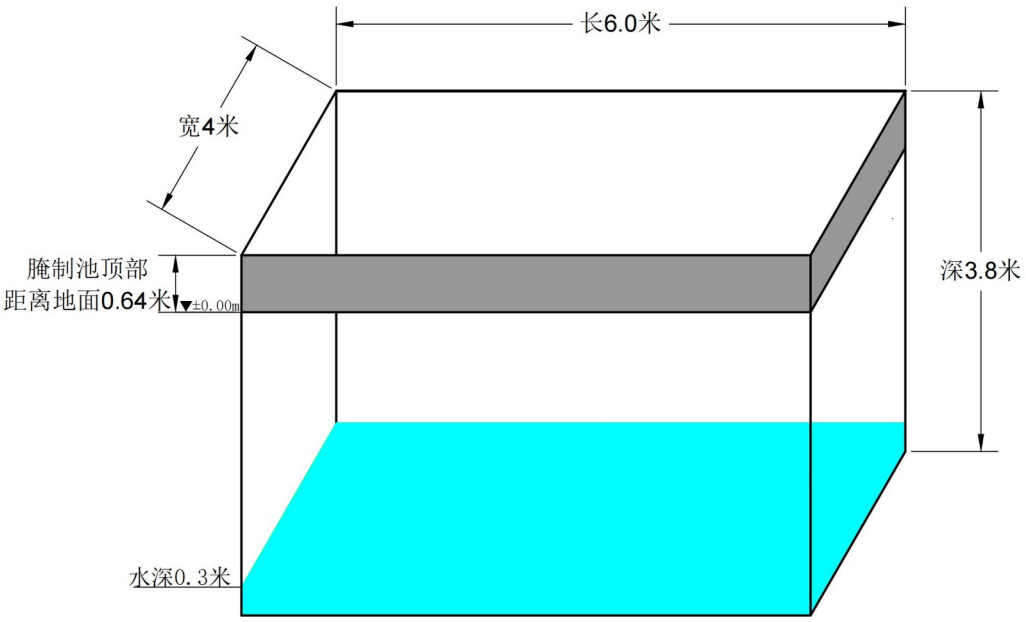
图 6 事故腌制池结构示意图

涉事腌制池主要用于腌制蔬菜使用，腌制池为敞开结构。腌制池内存有腌制菜残余液体。事发时间为2022年7月，适逢雨季，期间有雨水进入池内，与残余液混合形成“积存液”，液面高度约为0.3 m。积存液液面部分面积被腌制过程中使用的塑料布覆盖。

综上所述：积存液在厌氧发酵过程中产生的有毒有害气体中，对作业人员造成急性中毒的主要成分应为硫化氢（H_2S）气体。在积存液浓度高、厌氧发酵条件适宜的情况下，积存液内可能溶有高浓度硫化氢（H_2S）。当作业人员在腌制池底作业时，积存液受到搅动，致使硫化氢气体（H_2S）加速释放，形成有毒作业环境。

二十四条第二款的规定，在未进行通风、气体检测及未佩戴安全防护装备的情况下，违章进入腌制池作业，拉动塑料布时搅动池内积存液，致使池内积聚的有毒气体硫化氢迅速释放，导致作业人员吸入中毒，是事故发生的直接原因。
