任丘市吕公堡镇丹拓印刷有限公司“4·23”一般爆燃事故调查报告

经调查认定，任丘市丹拓印刷有限公司“4·23”爆燃事故是一起一般生产安全责任事故。

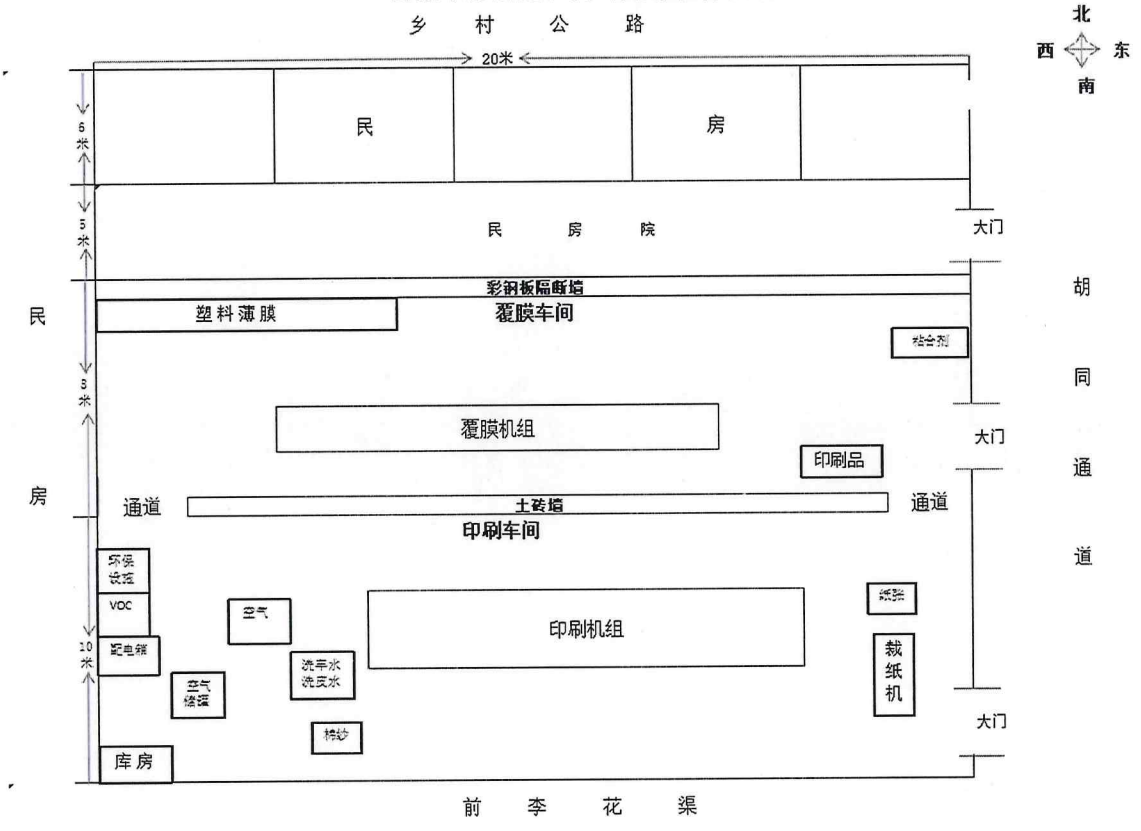
图1丹拓公司平面图

覆膜车间设置覆膜机组一套，周边存放印刷品和覆膜用的塑料薄膜及辅料等。印刷车间存放印刷机组一套、空气压缩机1台、空气贮罐1台、环保设施1套，由东向西依次布置。在西墙壁上距地面1.5米处，设配电箱1部，距空压机0.8米，紧临环保设施VOC管道。箱内分别设有动力开关1个、照明开关1个，均设有漏电保护器。印刷车间西南角有一物品仓库，用于存放油墨、油墨清洗剂、洗车水、洗皮水、印刷纸张、棉纱等物品（图1）。

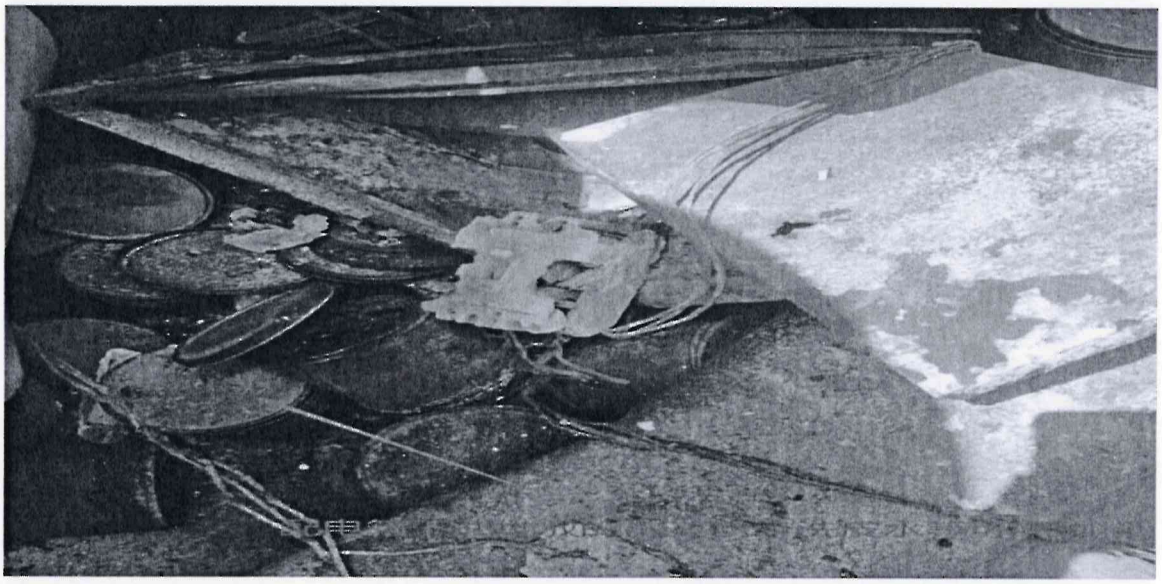
图 2 配电箱下物品

勘察现场发现，存在爆炸性混合物。来源有三个方面：一是员工为减少工作量，将部分应存放于库房的洗皮水、洗车水等清洗材料存放于配电箱下方（图2）。现场使用过后的清洗材料部分封盖不严，常温下易燃液体挥发。二是印刷前员工使用清洗材料对设备进行清洗，造成易燃气体进一步累积。三是员工违规用使用空压机为油墨预热，加热后的油墨产生的可燃气体挥发蔓延。三重因素叠加造成易燃气体聚集在配电箱周围，

形成爆炸性混合物。

4 月 22 日 23 时该地区出现大风和大雨天气，现场勘察发现，在印刷车间西墙配电箱内，动力开关输出线接口有短路产生的熔结点。经分析，是由于车间房顶密封不严，导致雨水沿 VOC 排气烟窗漏至配电箱内，遇电气短路打火形成点火源。

事故直接原因是：丹拓公司操作工违规存放、加热可燃物质，造成可燃气体聚集，与空气形成爆炸性混合气体，遇电气短路打火，引发爆燃。

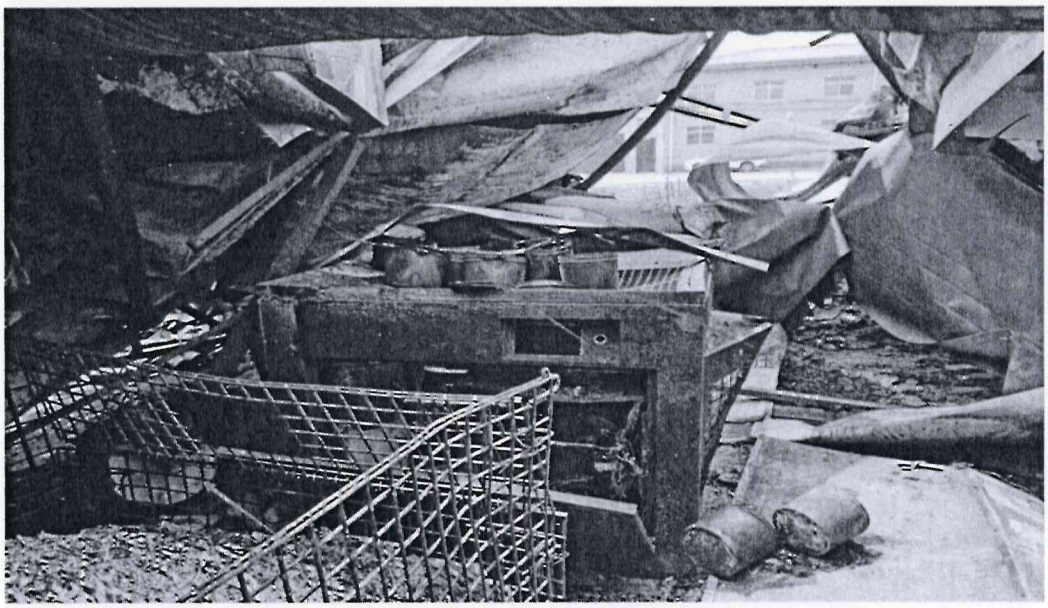
图 3 空压机

1.操作工违规操作。洗皮水和洗车水说明书明确说明远离高温明火，置于阴凉通风处，用后拧紧盖子。但操作工图方便违规在配电箱下方存放洗皮水、洗车水等可燃物料，且使用后未盖上盖子，违规将油墨放在空压机上预热（图 3）。
