沈海高速漳州常山路段“11·29”
较大道路交通事故调查报告

漳州市政府事故调查组

2026年4月8日

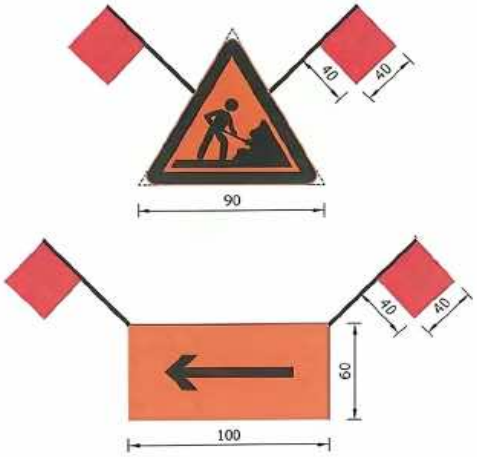
图 3：移动性作业标志

闽E67135号中型载货专项作业车停车作业期间，停留修补时间均在10分钟以内，属于《道路交通标志和标线第4部分：作业区》（GB5768.4-2017）规定的“连续移动或停留时间不超过30分钟的”间歇移动作业，未按《道路交通标志和标线第4部分：作业区》（GB5768.4-2017）规定要求，在移动作业区前单独设置移动性作业标志（图3），未在作业车辆悬挂或安装移动性作业标志（图4）。
