牙克石市普惠医养整合维修项目养老部分一标段工程“8·21”一般高处坠落事故调查报告

牙克石市人民政府事故调查组

2026 年 1 月

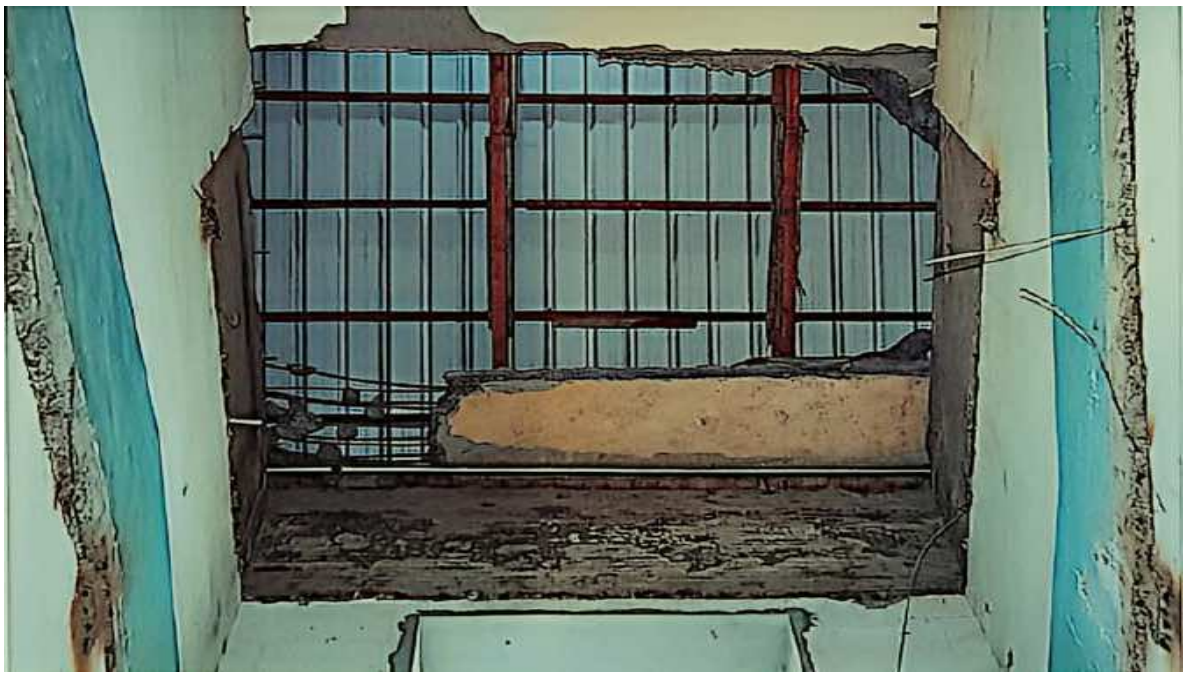
大楼入口无门，进入内部，门厅西侧堆放有一些杂物，东侧堆放有一些胶合板。门厅东西两侧为走廊，走廊两侧为房间。其中东侧走廊第三个房间附近地面见一具尸体，尸体身穿工作服，手上戴有橘黄色手套，面部见有血污。尸体北侧见有一个方形坑，坑中见有三块一侧破损的水泥板及砖头等，在坑的南侧地面见一把长柄铁锤，锤头附近见一个鸭舌帽，帽子上及周围地面见有血污。由坑中向上观，顶部位置见一个方形空洞，空洞北侧见有破损的水泥板。

图 1 事故发生现场外部照片

图 2 楼东侧走廊内情况

图 3 尸体北侧方形坑
