冕宁泸沽“4·24”一般道路交通事故调查报告

来源：冕宁县应急管理局 时间：2026-09-09 16:46 分享到：

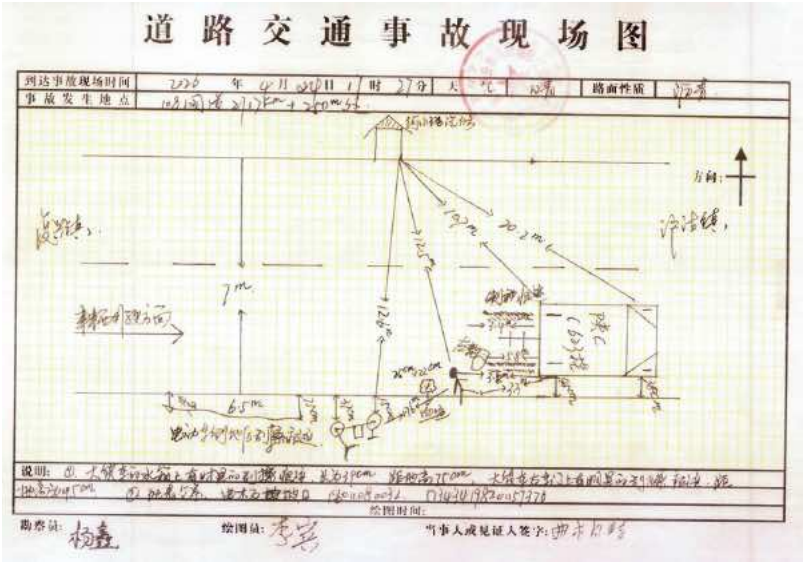
图1 道路交通事故现场图

取复兴镇往泸沽镇方向道路左侧何小强汽修为定位点，死者位于复兴镇往泸沽镇方向车道右侧车道内，距定位点12.6m。

半挂汽车列车停驶于复兴镇往泸沽镇方向车道内，一轴左侧车轮距定位点20.2m，六轴左侧车轮距定位点10.7m。车身右侧前部保险杠一轴右侧轮胎胎壁、淋水器水箱表面均有新刮痕。

二轮摩托车车身左侧倒地，位于复兴镇往泸沽镇方向车道右侧车道外，头朝东南尾朝西北方向，前车轮距道路右侧边线15cm、后车轮37cm，后车轮距定位点12.6m。车身多处见不规则粗糙新刮痕。
