日照京华管业有限公司“10·13”一般物体打击事故调查报告

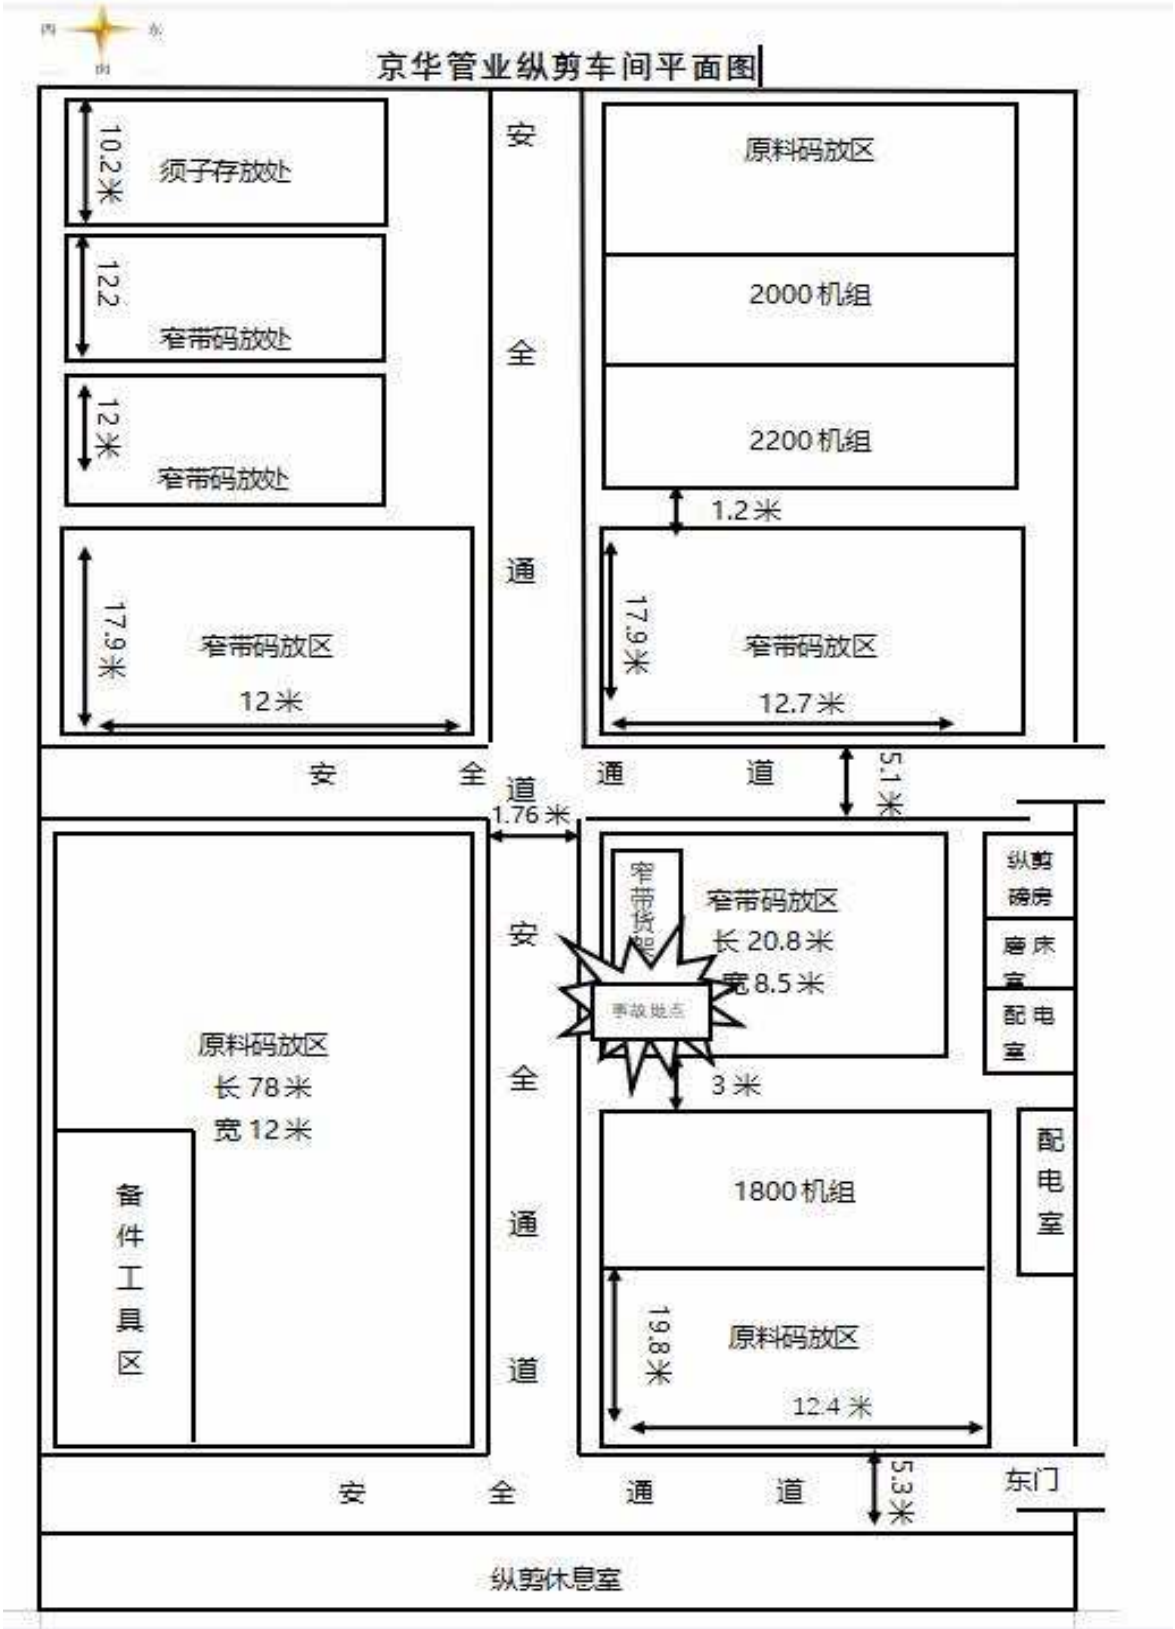
图一

事故发生地点位于京华管业公司纵剪车间半成品区（见图一）。该车间事发现场存放的钢卷宽度146mm重量约1.5吨、钢卷直径1.7米（见图二）。

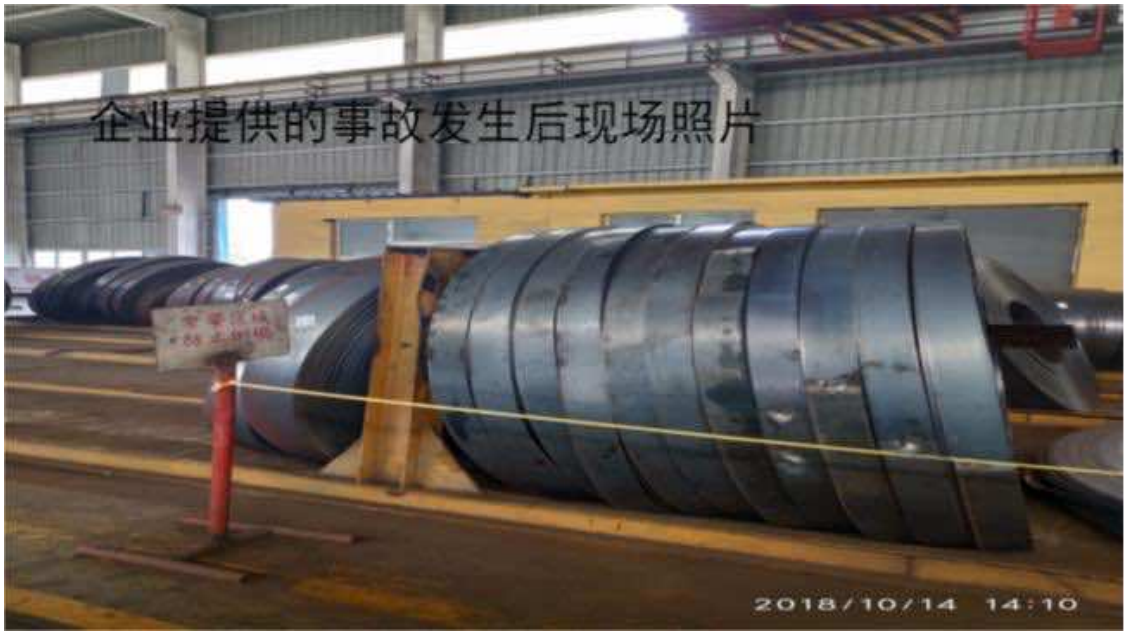
图二

2.物体打击事故所涉窄带放置角度不够，1号天车工杨双违章作业，未严格执行公司《纵剪车间0024天车工作安全工作程序》宽度62-185mm窄带倾斜角度保持15°-20°角码放，严禁向外倾斜、悬空，防止窄带倒塌砸人的相关规定，吊装码放角度不够造成窄带倒塌致人死亡。

（三）加强设备设施管理，强化作业现场安全管控。事故单位应对作业区加装护栏、增设防止倒塌的安全措施，作业现场应安装安全警示标识，规避人员暴露在危险吊装区域的风险。事故相关单位应加强作业现场安全管控力度，严格落实人员安全站位、危险作业区域封闭管理等安全防范措施，切实把安全工作落实到实处。
