廉江高新区爱科电器厂“10·28”一般高处坠落事故调查报告

编制单位：廉江高新区爱科电器厂“10·28”一般高处坠落事故调查组

编制时间：2025年1月11日

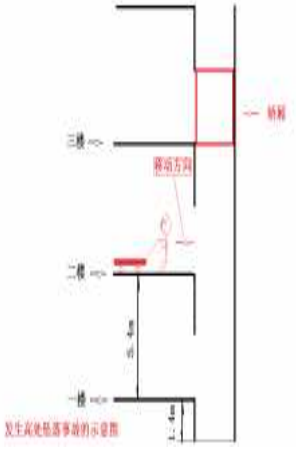
2024年10月28日16时45分许，廖*昌在廉江高新区爱科电器厂的第二层厂房使用手推叉车拉物料时，经石岭镇中心医院救治后转廉江市人民医院治疗。于2024年10月29日20时01分，伤者廖*昌经救治无效死亡。

事发前，廖*昌在爱科电器厂的第二层厂房使用手推叉车拉物料，但是廖*昌是背向电梯的方式拉物料天爱科电器厂的电梯安全自锁装置被绑定，属于违反安全操作，导致电梯能够继续上下运行，而不是自锁由于廖*昌背向拉货进入电梯时，该电梯已经升上第三层，廖*昌以为该电梯还停留在第二层，所以廖*昌楼电梯井（电梯井距离一楼地面1.5米），脚下出血，意识清醒。

事故发生前，在事故厂房二楼，廖*昌背对货梯拉着手推叉车，向货梯走去，此时，货梯铁门是打开的没有停在二楼，而是停在了三楼，廖*昌没有发现该情况，继续拉车倒退进入货梯入口，不慎踩空失足从的货梯井底下，导致重伤。
