潮安区彩塘镇“8·13”一般高处坠落事故调查报告

2025年8月13日15时03分左右，潮州市潮安区金阳光科技有限公司发生一起高处坠落事故，造成1人死亡。

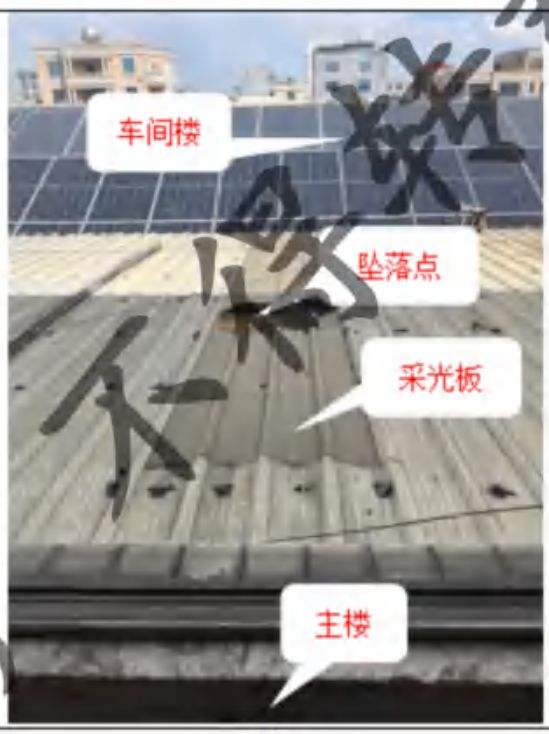
图1

1.事故发生地位于潮州市潮安区金阳光科技有限公司，其办公楼为主楼，在主楼左手边有一栋车间楼，其中主楼四层，四层之上（五层）为阳台，安装有光伏设备；车间楼三层，三层之上（四层）为阳台，同样安装有光伏设备；在主楼四层与车间楼四层阳台之间建设有一直线距离约八格的铁棚（图1），铁棚从主

楼墙上延伸至车间楼阳台，原铁棚后方同样安装有部分光伏设备（但事故调查时光伏设备已拆除），自主楼往车间楼之间的铁棚直线距离铺设有一块约七格的采光板（图1），采光板中间第三格有一破洞（图2），李*将即是从该采光板坠落到下方高约14米的地面。

2.该铁棚屋面为不可上人屋面[1]，人员在上面行走有可能发生坠落事故。

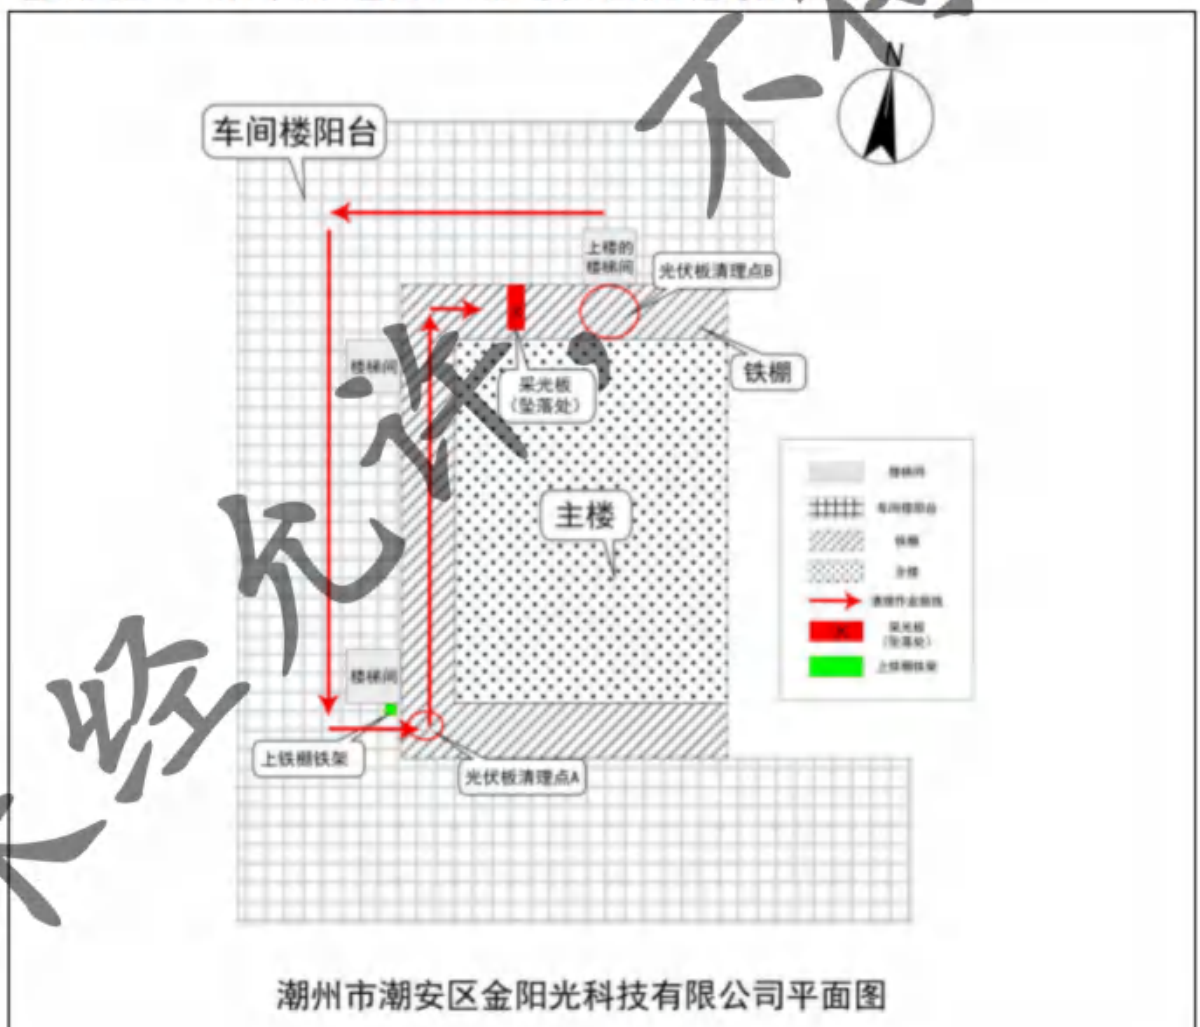
图3

因事故发生现场除李*汉外没有其他直接目击证人，事故发生的铁棚上方没有安装监控，无法提供监控视频，只能根据李*汉的陈述和铁棚下方的监控对事故发生的经过进行复原：2025年8月13日，因台风“杨柳”要登陆，拓运公司的法定代表人明*峰于2025年8月13日14时召开会议，部署对其公司负责维保的光伏项目进行台风前巡查，后安排李*将、李*汉、林*鑫到金阳光公司进行台风前巡查。2025年8月13日14时30分，李*将、李*汉、林*鑫出发到金阳光公司，对金阳光公司的光伏设备进行巡查。15时左右，李*将、李*汉到车间楼四楼的阳台（图3），计划先后清理分别位于车间楼阳台的后方（光伏清理点A）和车间楼阳台的楼梯间（光伏清理点B）两处地方的光伏板，李

*将、李*汉先到车间楼阳台的后方（光伏清理点A）通过一铁架爬上主楼与车间楼之间的铁棚，对上方的光伏板（但事故调查时光伏设备已拆除）进行清理，清理完后李*将、李*汉计划继续清理车间楼阳台的楼梯间（光伏清理点B）处的光伏板，李*将、李*汉在没有安全绳等劳动防护用品的情况下，通过在铁棚上方行走前往楼梯间（光伏清理点B），当时李*将走在前面，李*汉在后方3、4米远，至15时02分46秒，李*将在通过铁棚上方的采光板（采光板为塑料材质且已使用多年）时，因采光板破裂坠落至14米下方地面，经送往医院抢救无效死亡。
